COMPAGNIE MINIERE DE BOULANGER

MÉMOIRE DE FIN DE TRAVAUX Version 3

CONCESSION « CENTRAL BIEF » N°01/1908
COMMUNE DE ROURA (973)

15 octobre 2021

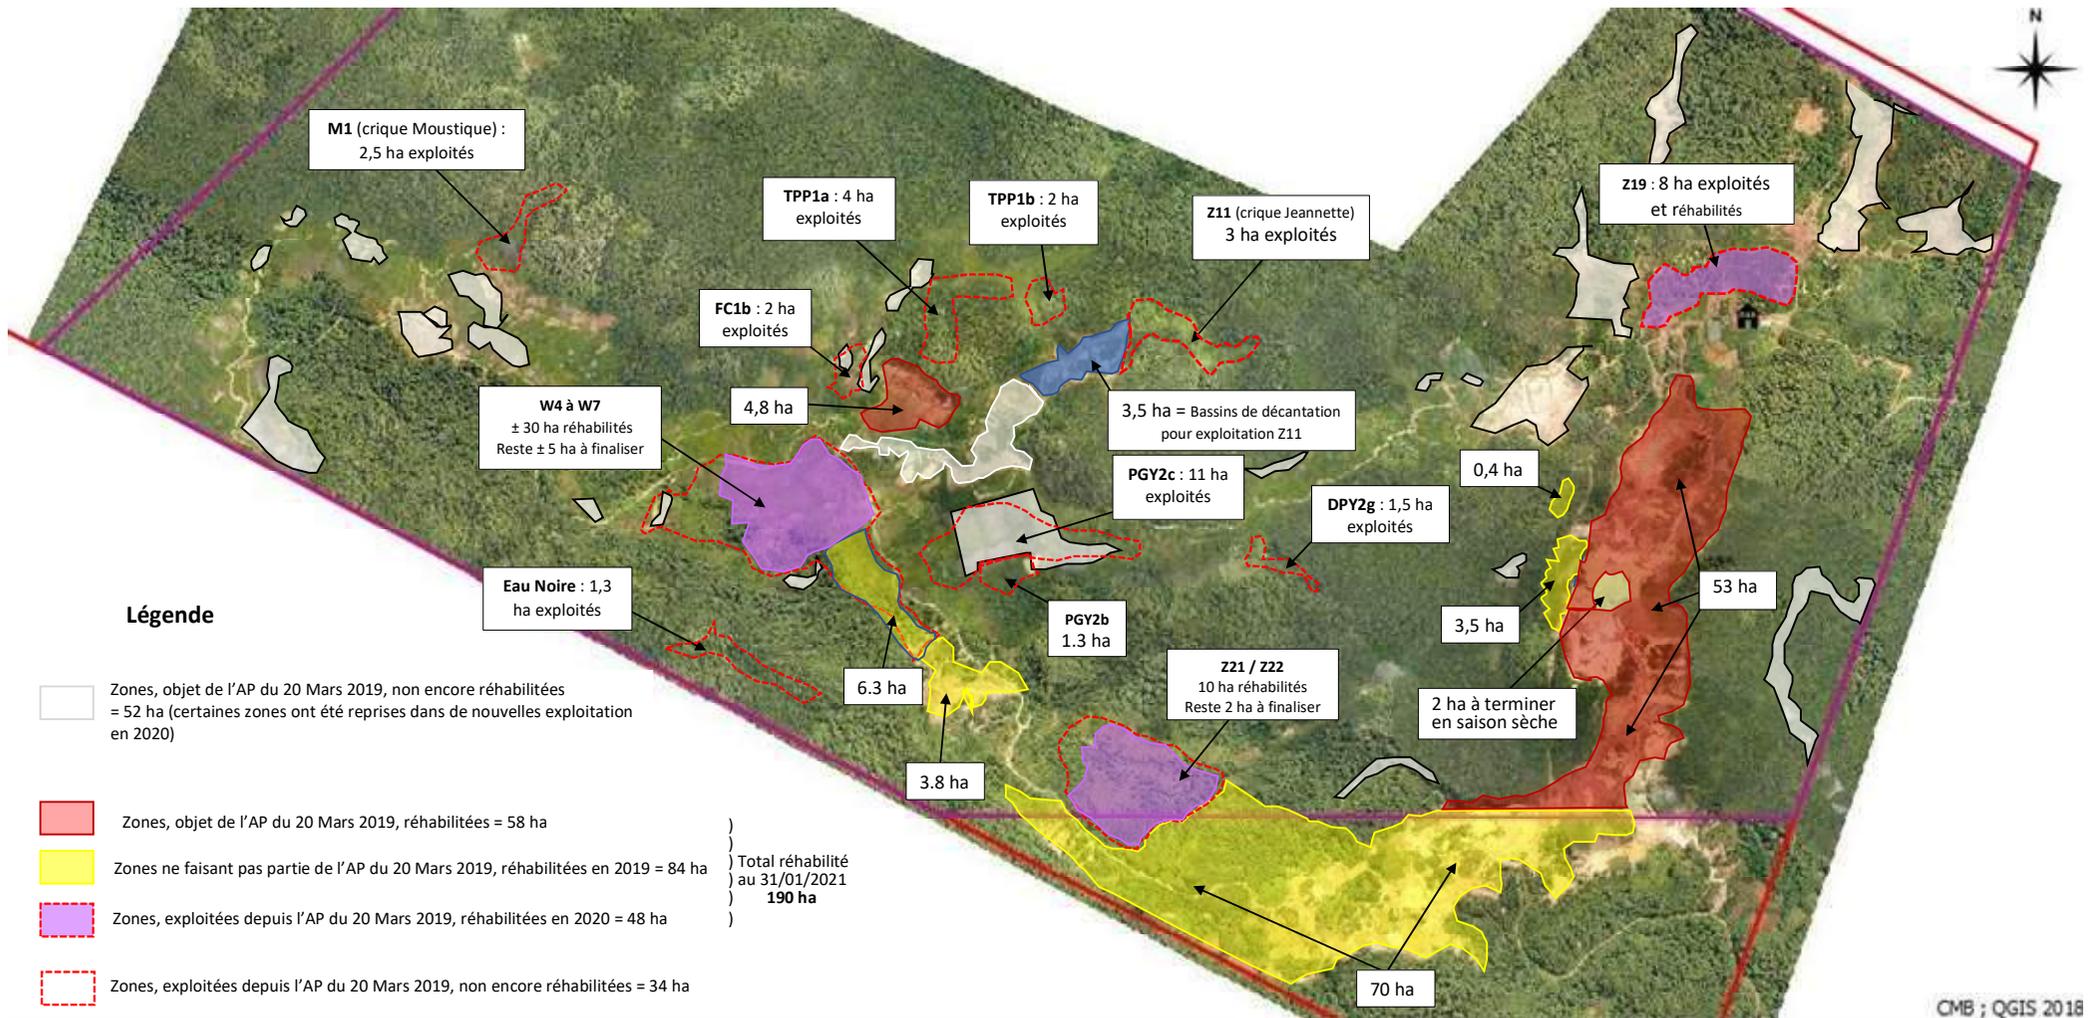
Figure 61 : Carte des zones réhabilitées sur la concession de CENTRAL-BIEF – Etat au 31/01/2021

Cependant les conditions météorologiques particulièrement défavorables, durant ce premier semestre 2021 n'ont pas permis d'accéder à toutes les zones sur lesquelles nous avons programmé nos travaux et notamment la partie ouest du secteur « W6/W7 » (cf. Figure 61, page 77) constamment inondé par suite des fortes précipitations.

Dans ces conditions les travaux de réhabilitation ont dû être relocalisés sur des zones de terrasse, hors d'eau, et en particulier les secteurs « TPP 1a » et « TPP 1b » (cf. carte en Figure 61, page 77).

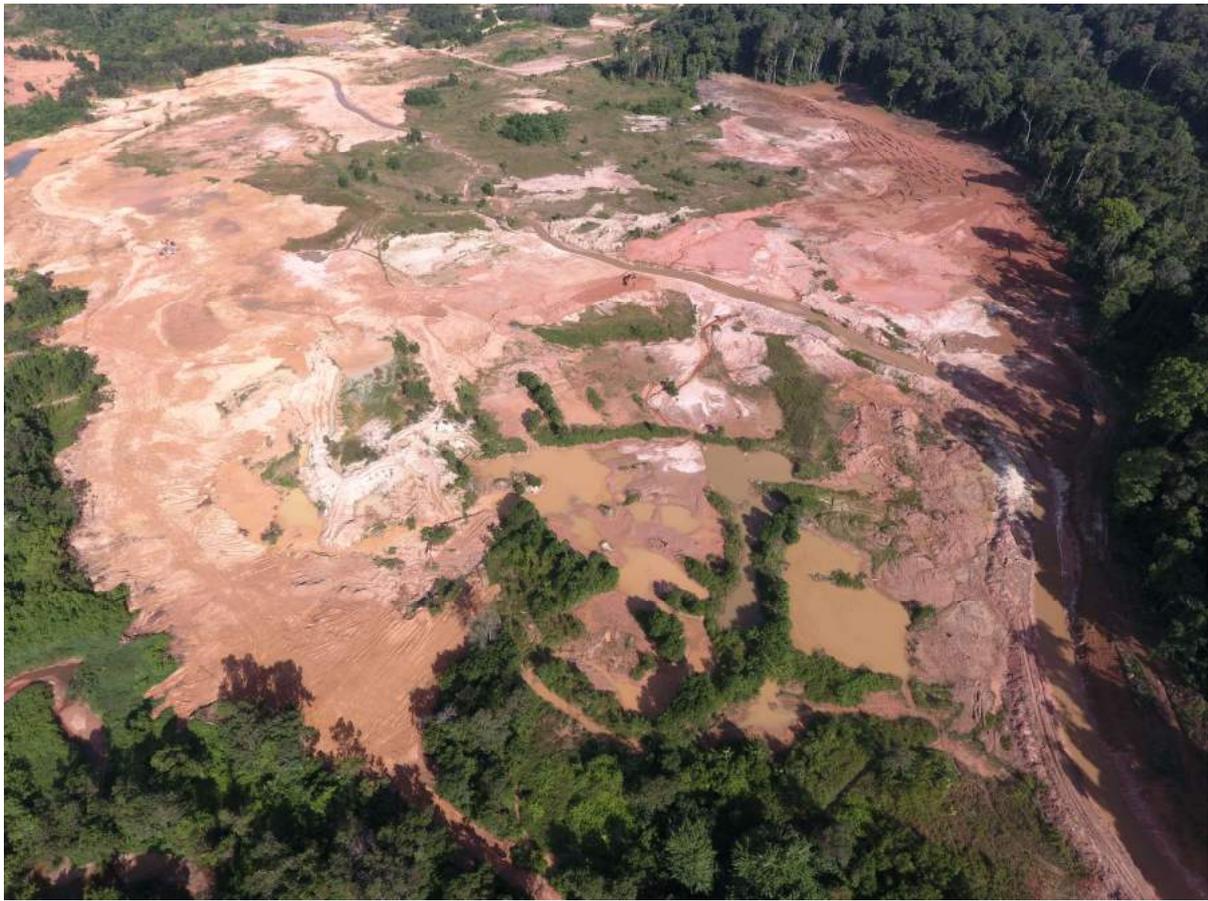
Figure 63 : Secteur W4 à W7 – Zone en cours de réhabilitation – Prise de vue du 17/09/2021

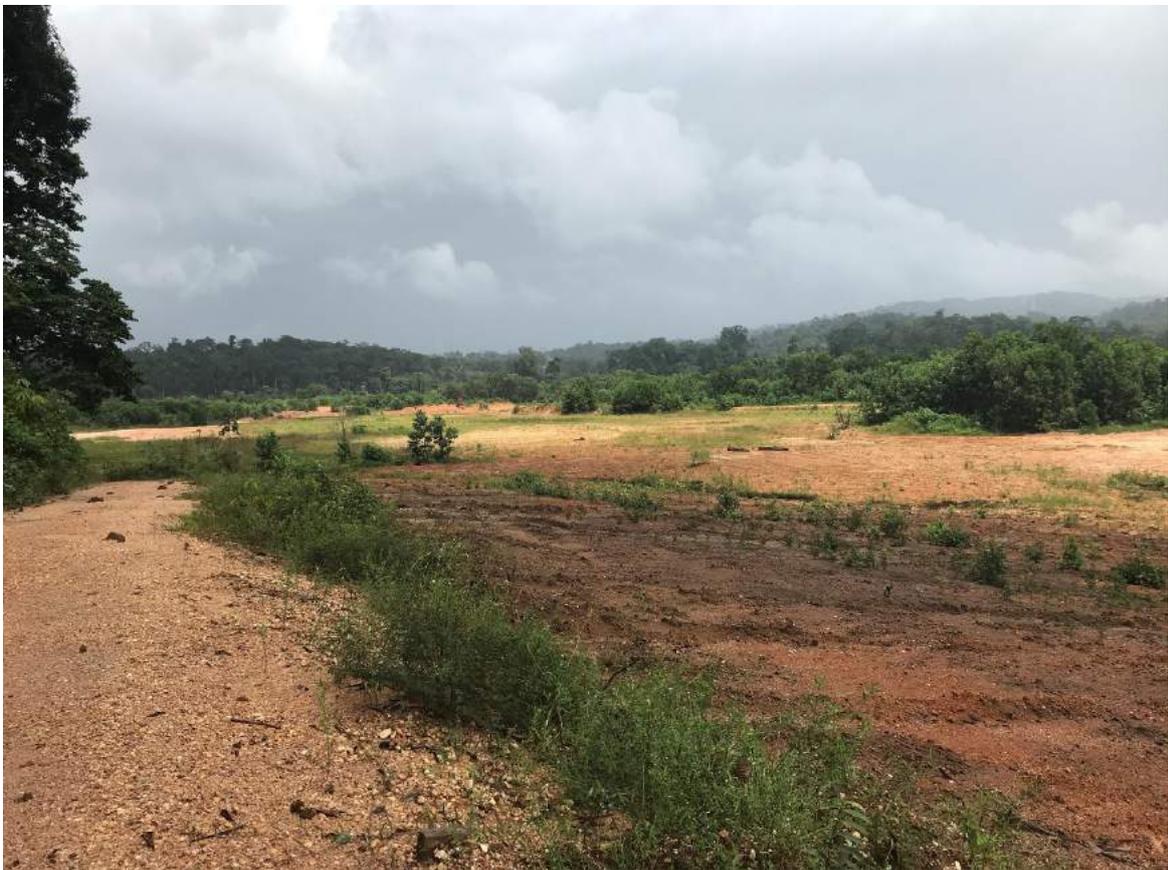
Figure 64 : Secteur W4 à W7 – Zone réhabilitée – Prise de vue du 27/01/2021

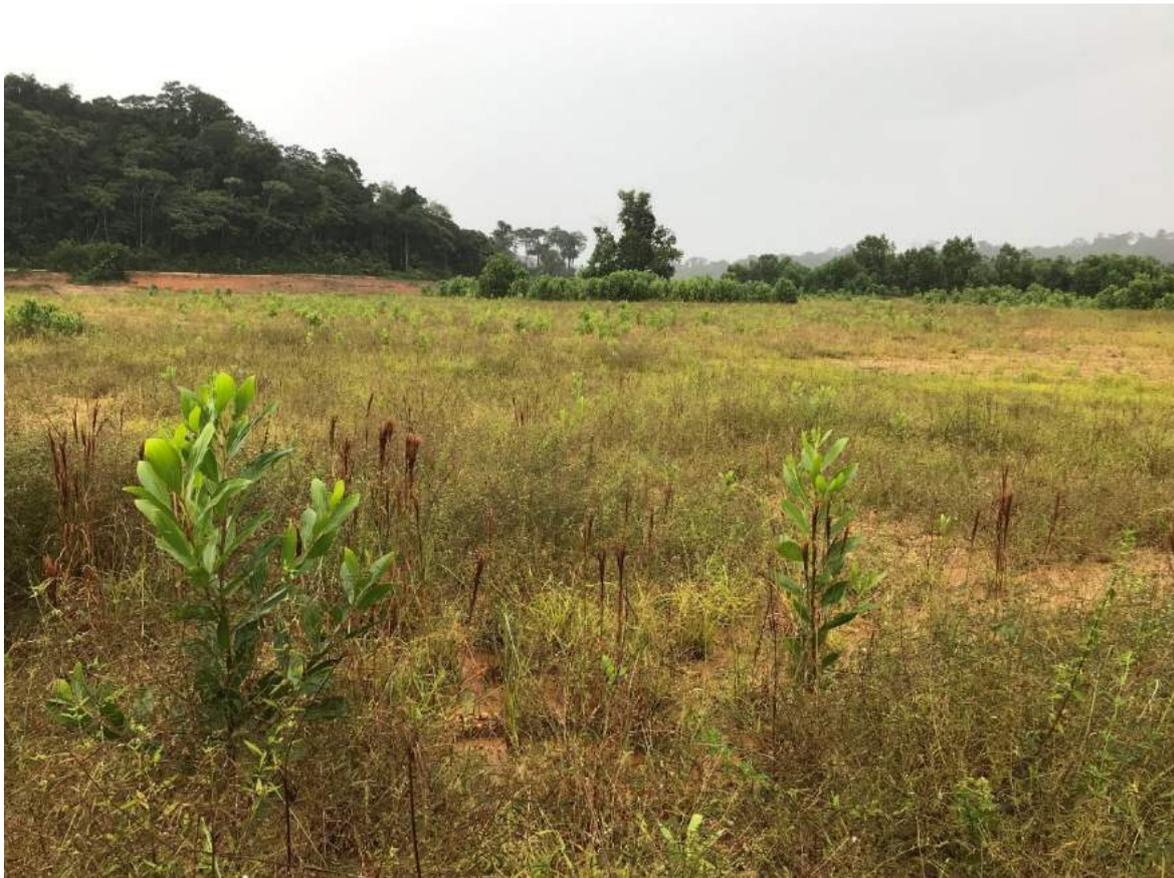
Figure 65 : Secteur W4 à W7 – Zone réhabilitée – Prise de vue du 27/01/2021

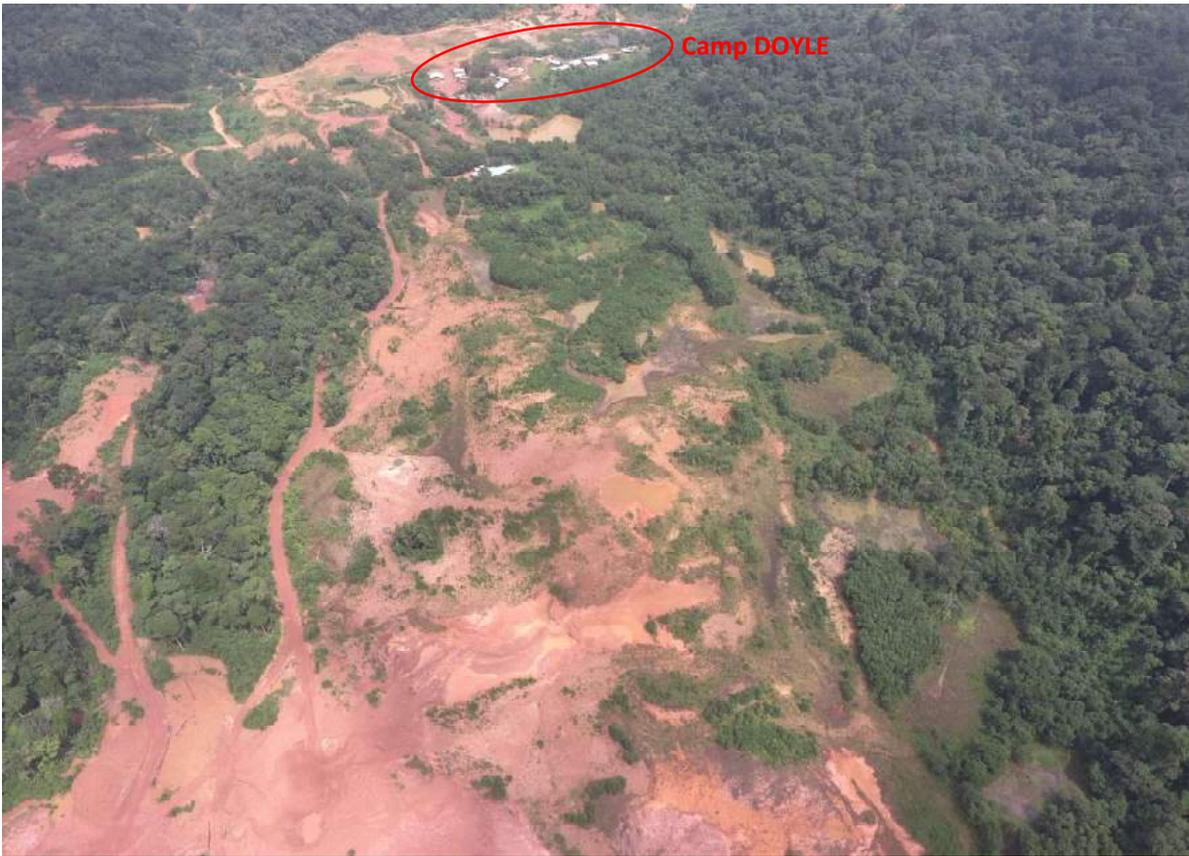
Il est à signaler, que les finitions qui étaient programmées à la faveur de la saison sèche 2020, sur le secteur CB 17, n'ont pu être finalisées comme nous l'envisagions en raison d'une persistance d'une zone « marécageuse » au centre de ce secteur entretenue par des conditions météorologiques défavorables.

Figure 67 : Zone CB 17 - Sud du camp DOYLE – Secteur Nord – Prise de vue du 05/02/2021
