# COMPAGNIE MINIERE DE BOULANGER

## MÉMOIRE DE FIN DE TRAVAUX

CONCESSION « BOULANGER » N°01/1889  
COMMUNE DE ROURA (973)

9 novembre 2021

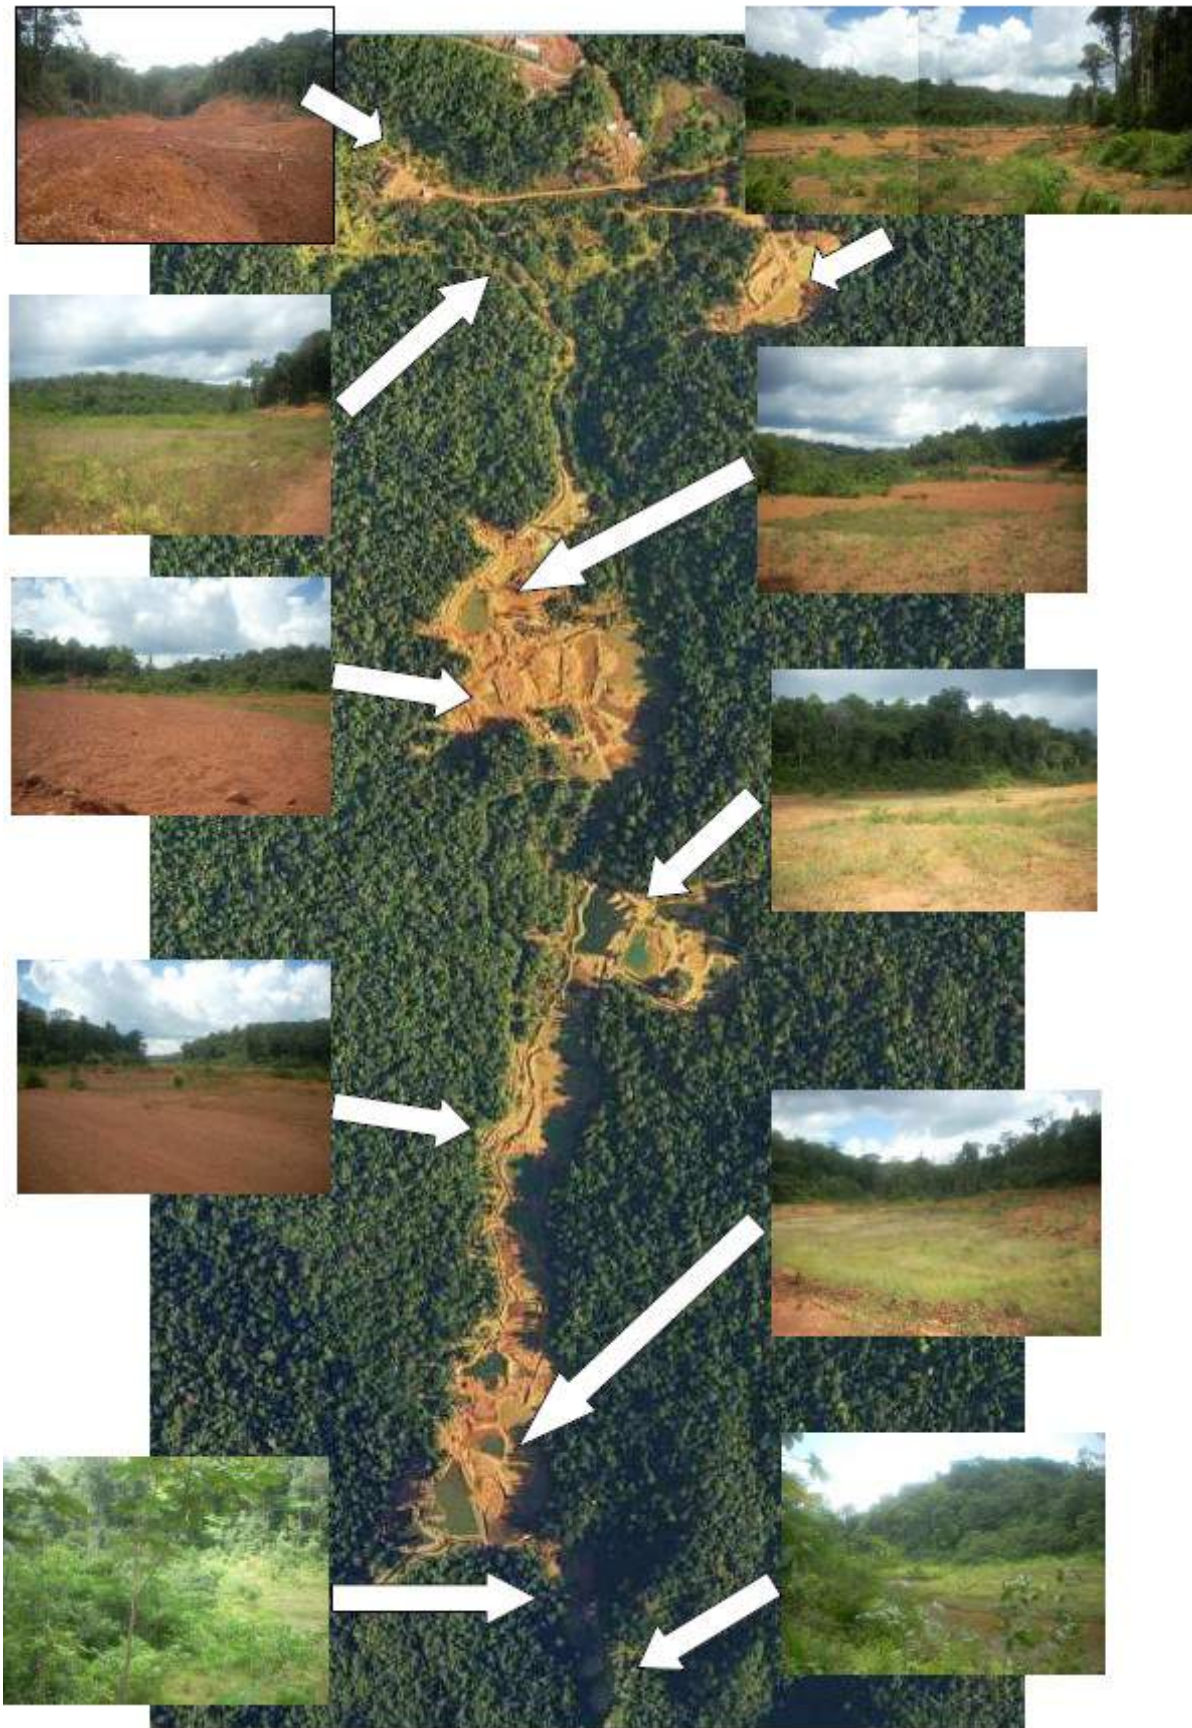
La Figure 31, ci-dessous présente un état des lieux de cette même zone sud de la concession de BOULANGER, fin mars 2010, après la mise en œuvre des travaux de réhabilitation par CMB et des plantations par CAEX GEO. Cette figure est à mettre en rapport avec la Figure 30, page 39 (cf. Rapport de fin de phase I – CAEX GEO en Annexe 2).

**Figure 31 : Concessions BOULANGER – Zone sud – Avancement des travaux en juillet 2010**

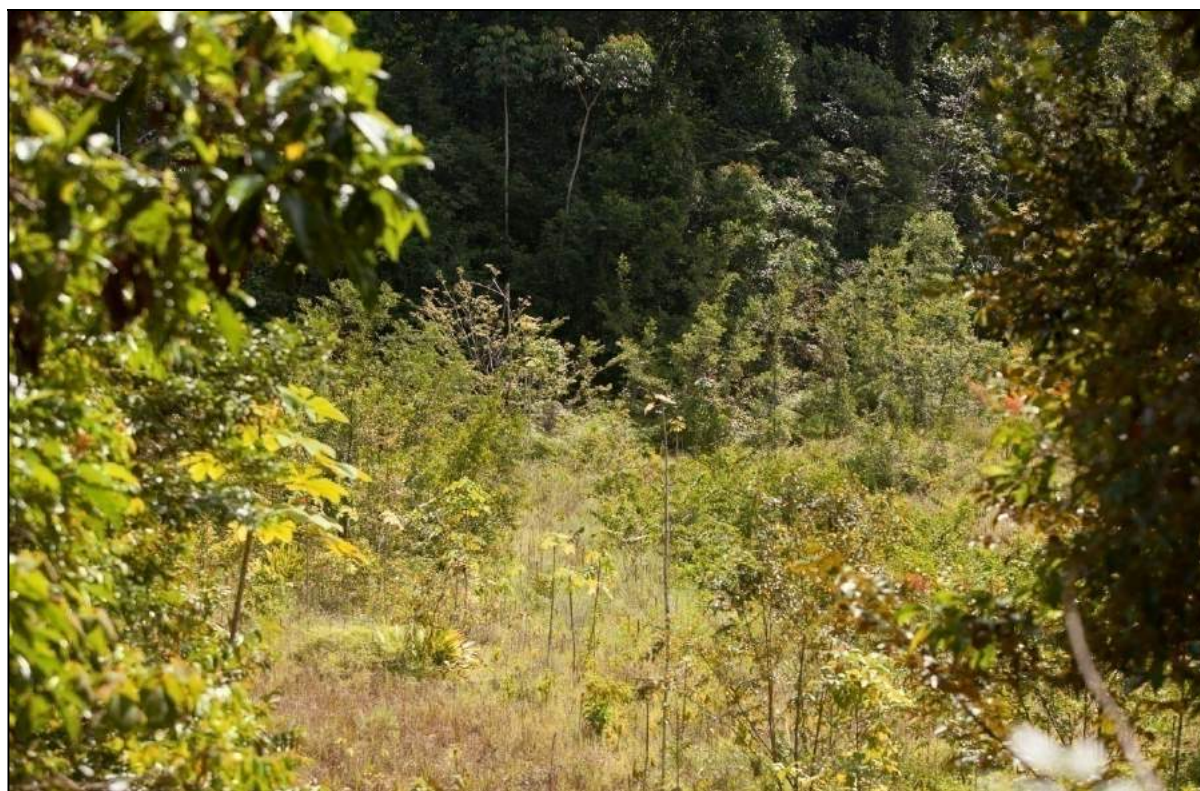
**Figure 35 : Situation du même secteur en novembre 2016 - concession BOULANGER (Zone sud)**

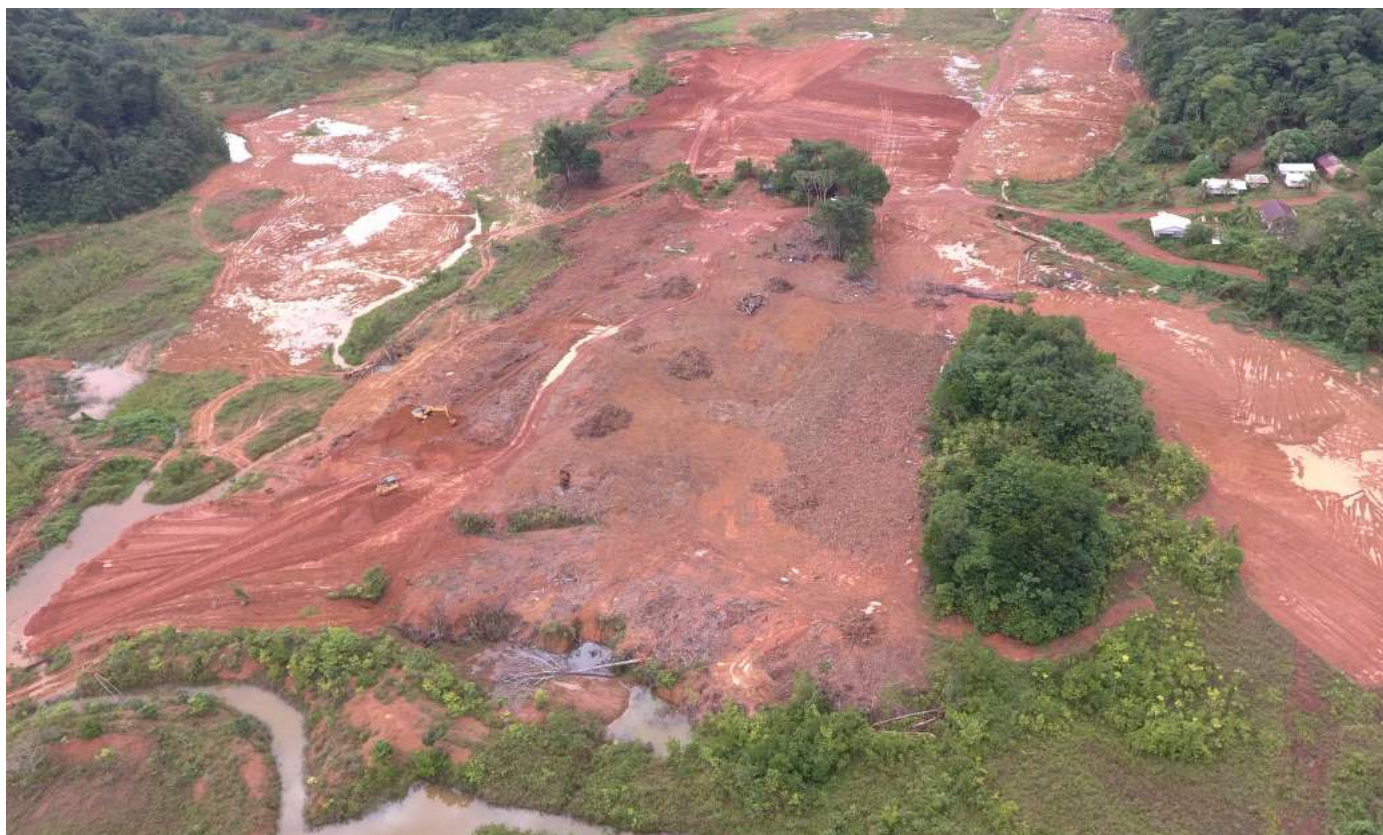
**Figure 48 : Projet « VALEECO » - Zone nord – Etat d’avancement des travaux de réhabilitation au 27/11/2020**

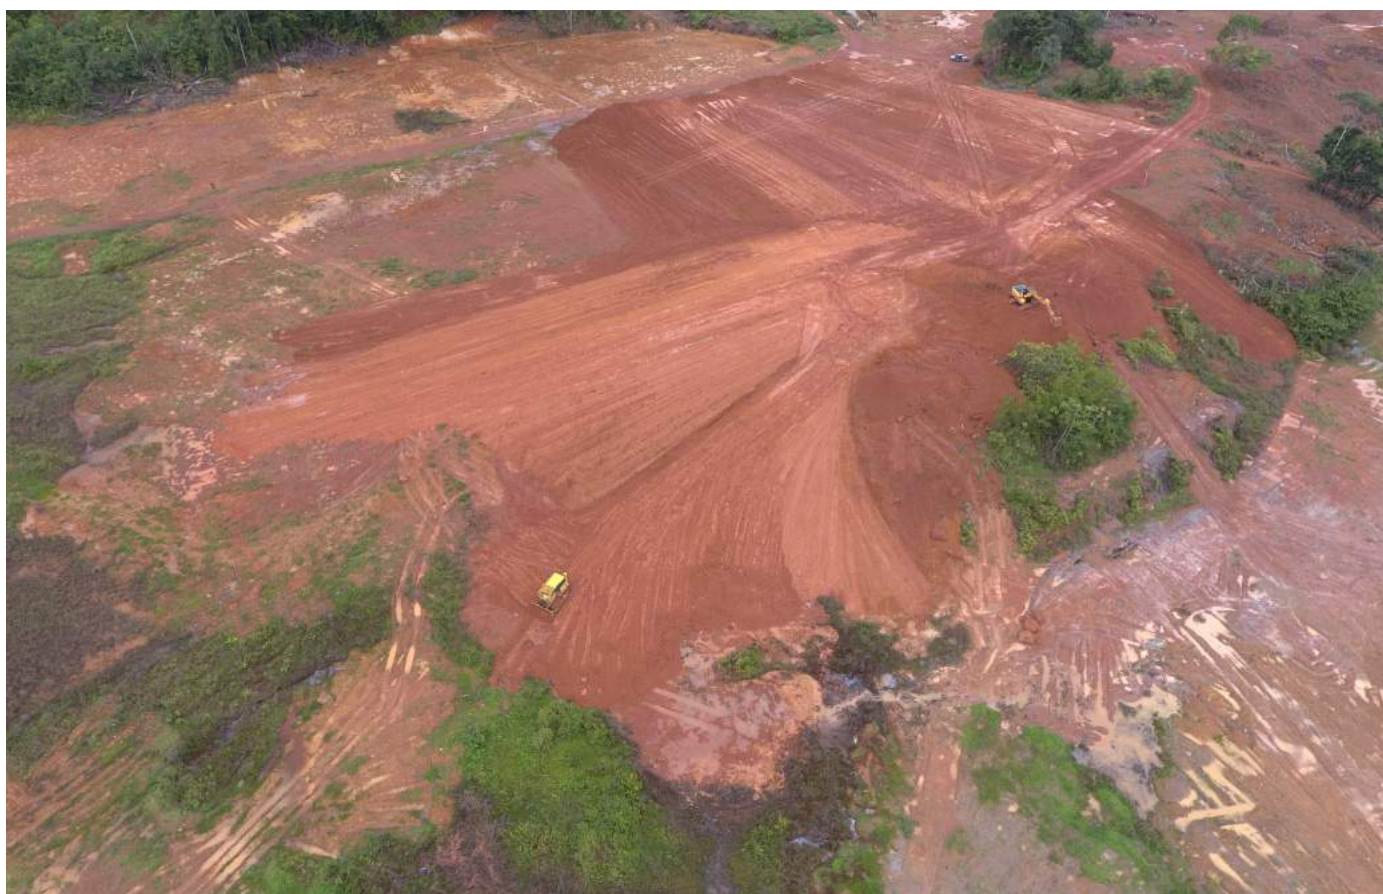
**Figure 49 : Projet « VALEECO » - Zone nord – Travaux de terrassement – Prise de vue du 27/11/2020**

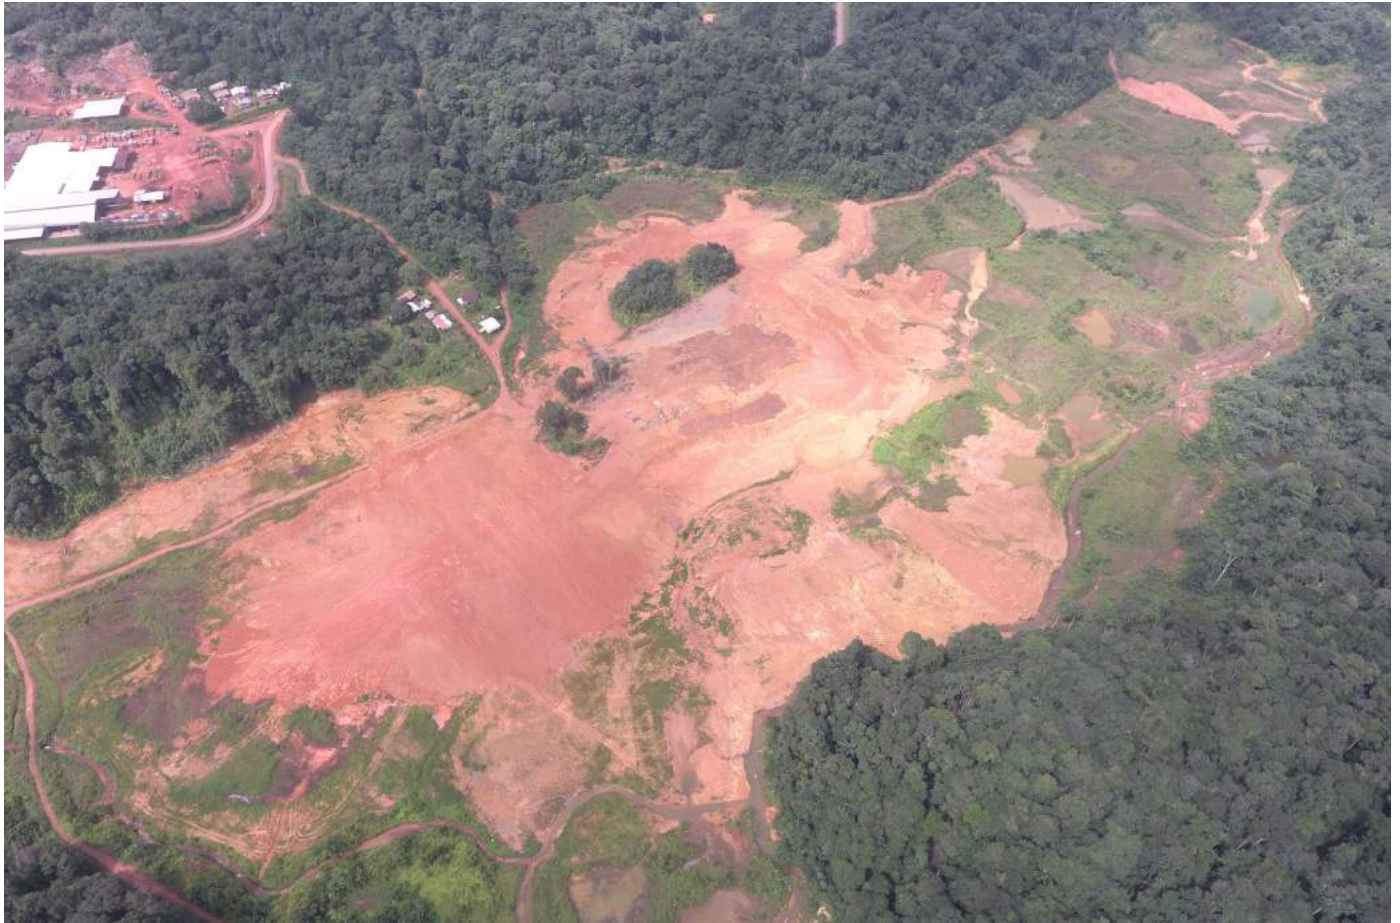
**Figure 50 : Projet « VALEECO » - Zone nord – Etat d’avancement des travaux de réhabilitation au 04/03/2021**

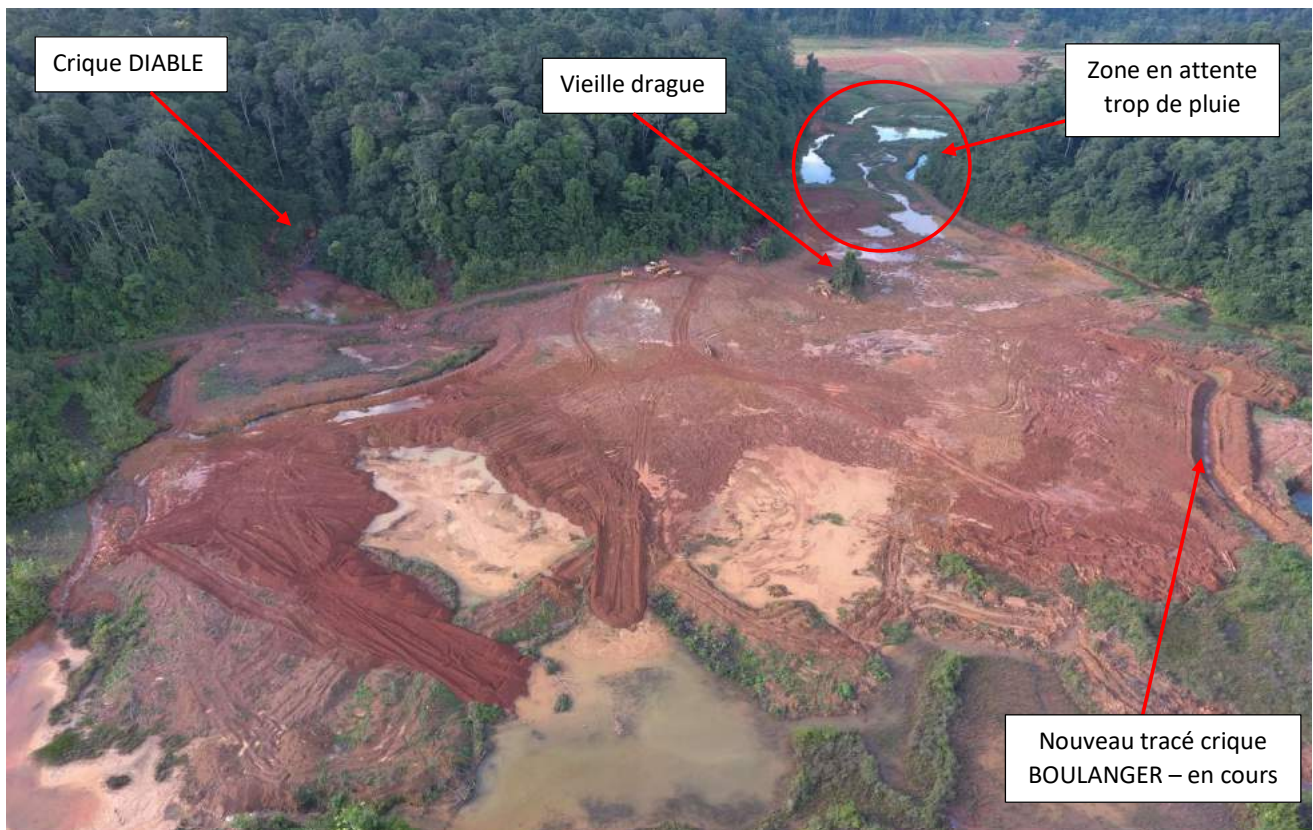
Figure 69 : Concession BOULANGER - Etat d'avancement des travaux de réhabilitation au 20/10/2021

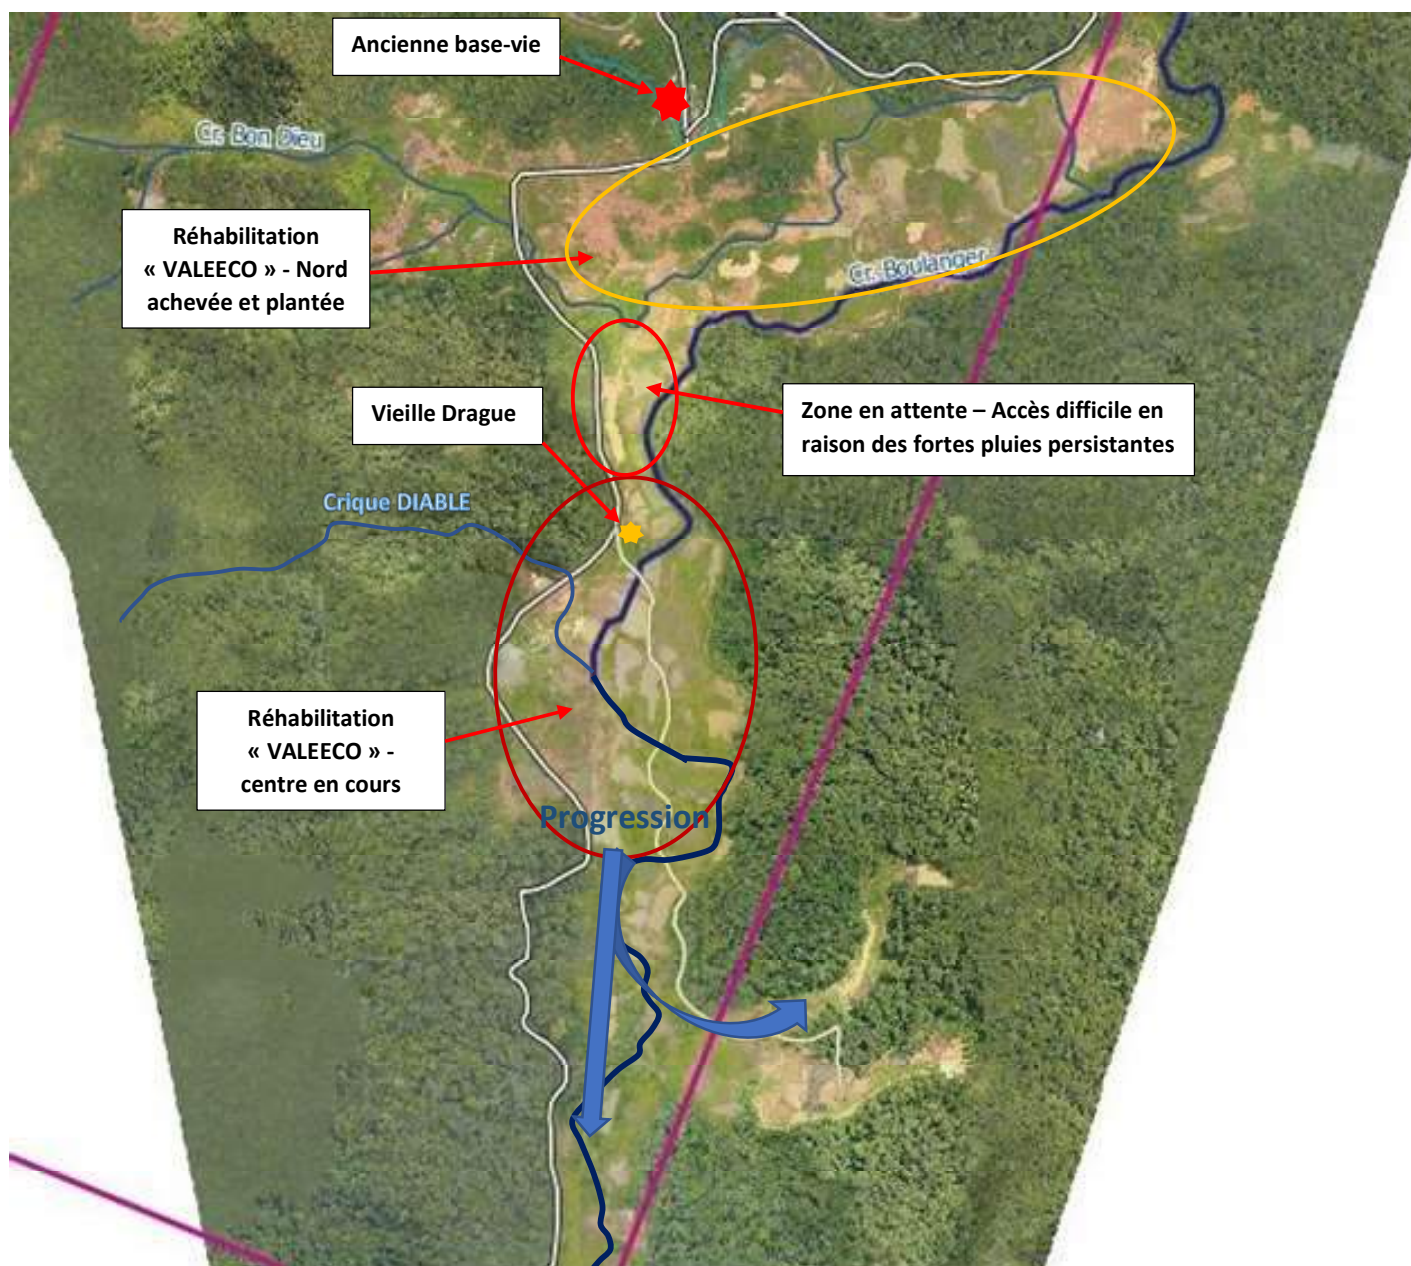
Figure 70 : Concession BOULANGER - Localisation des travaux de réhabilitation – Etat d'avancement et progression au 20/10/2021
