COMPAGNIE MINIERE DE BOULANGER

MÉMOIRE DE FIN DE TRAVAUX Version 3

CONCESSION « CENTRAL BIEF » N°01/1908
COMMUNE DE ROURA (973)

15 octobre 2021

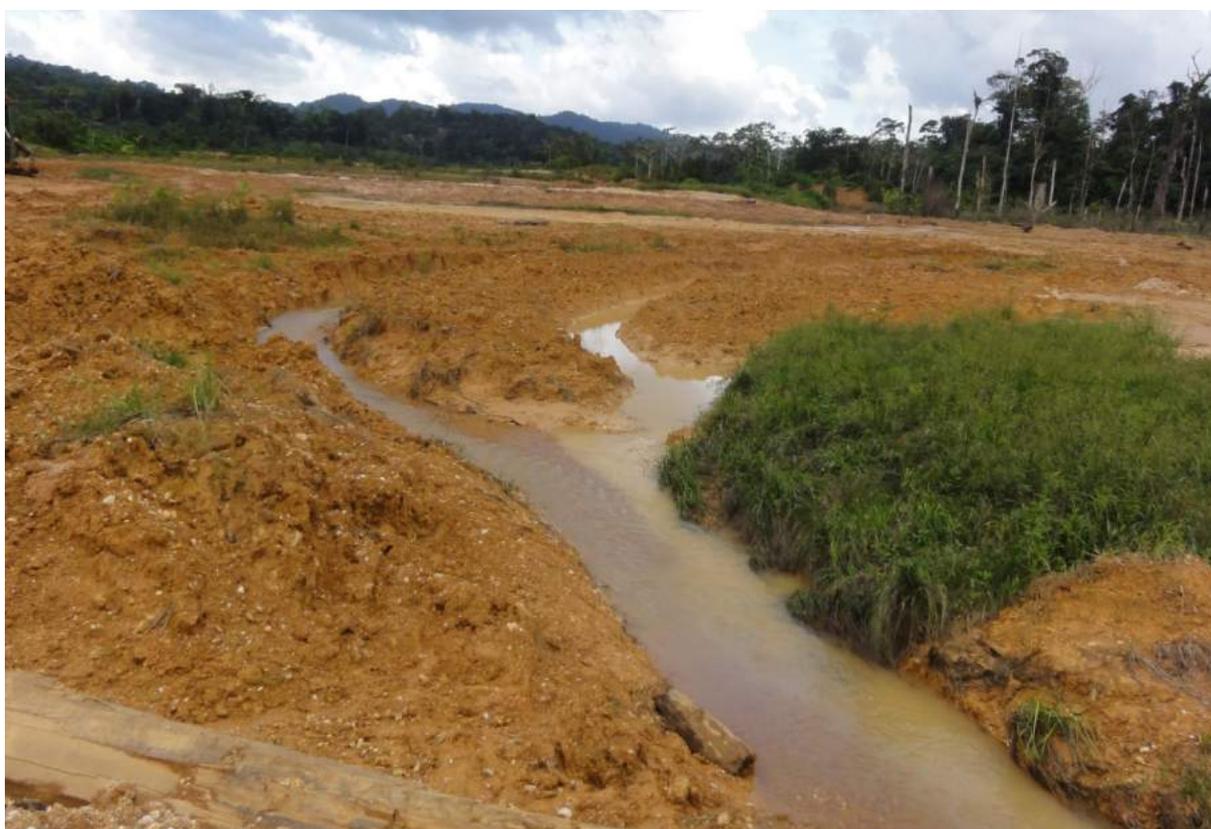
- . Drainage de tout le secteur ; cela permettra une forte résorption des zones molles et humides bloquées.

Figure 33 : Drainage, assainissement

- . Confluences à remodeler en se basant le plus possible sur la carte IGN qui donne la position des affluents avant exploitation.
- . Retouches ponctuelles des bassins orphelins de manière à drainer totalement le secteur.

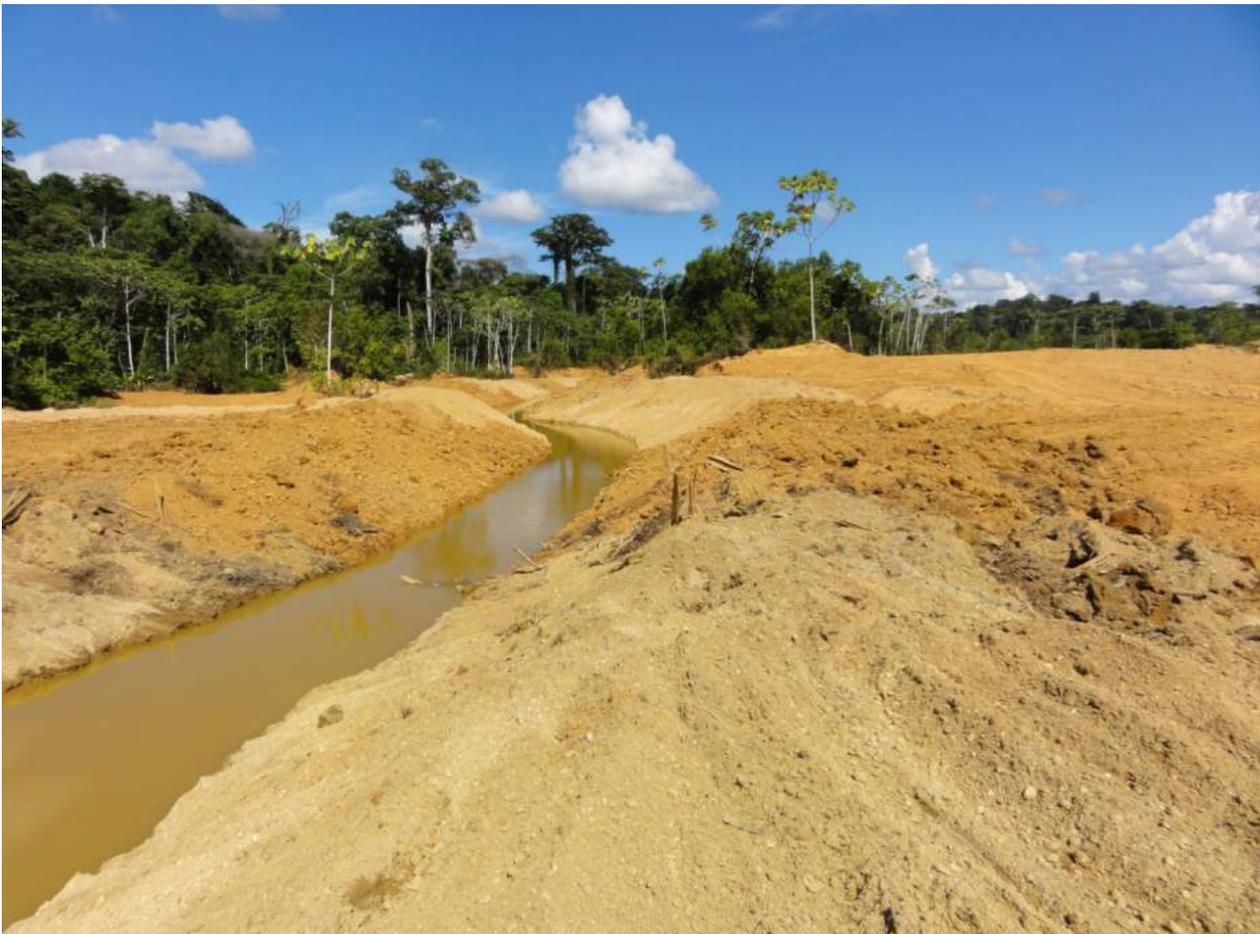
Figure 34 : Restauration de la crique

- . Phase à réaliser entièrement.
- . Débuter cette phase après la vidange de l'ensemble des bassins.

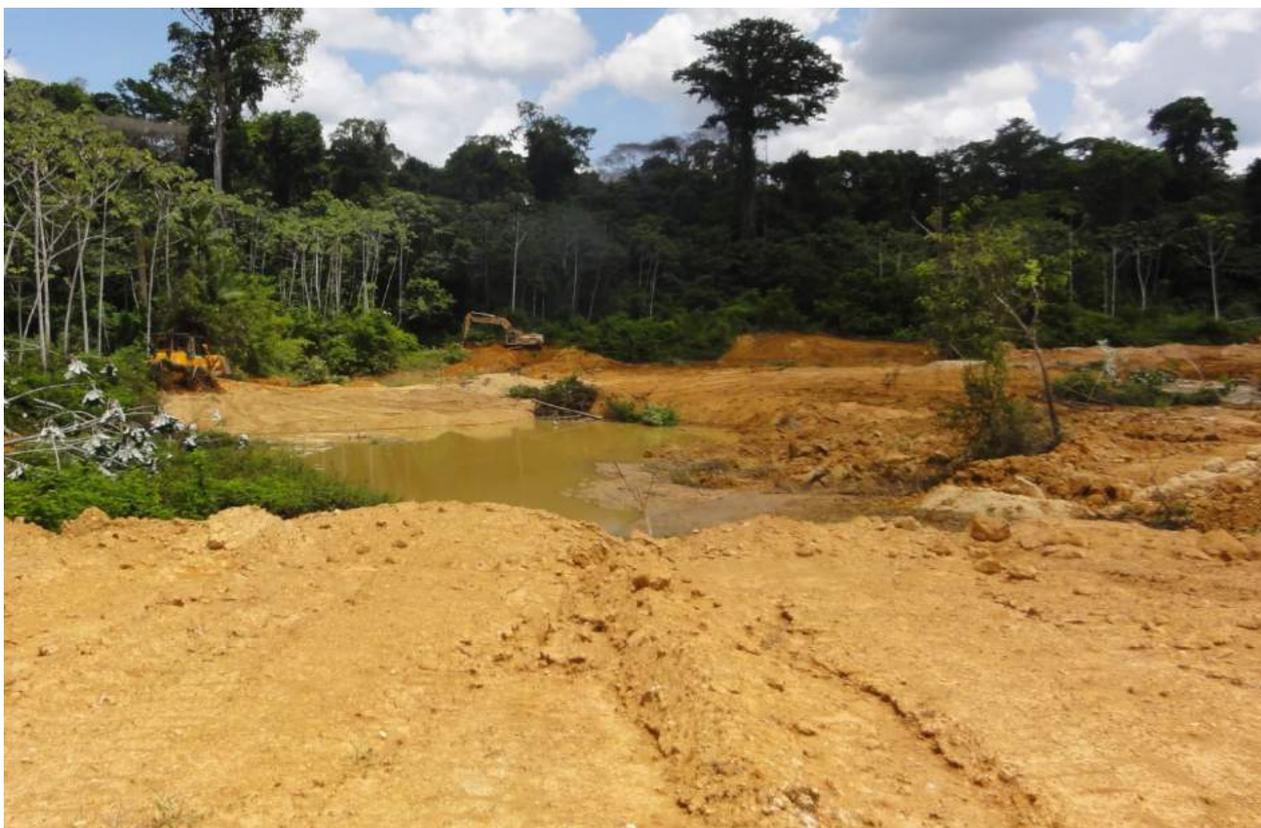
- . Présence de zones de graviers nécessitant une intervention.
- . Travaux d'écrêtage des digues et cônes de gravier assez conséquents ; ils n'ont pas permis de recréer un lit de rivière associé.
- . Peu de zones en relief.
- . Existence de gros travaux d'aplanissement durant plusieurs mois, mais sans cohérence avec un projet de retour de la crique au centre du flat.

Figure 35 : Comblement des bassins, réglage des terres de découverte

- . Travaux à réaliser à hauteur de 80 % de la surface.

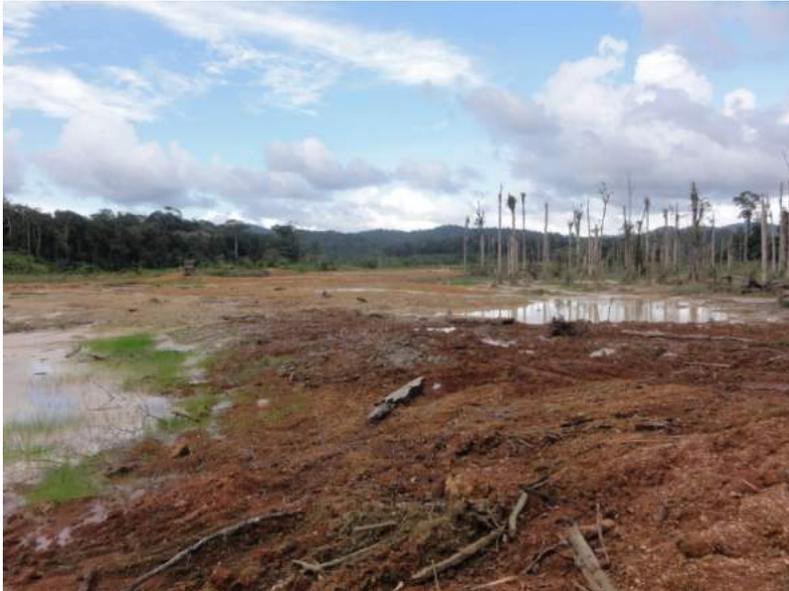
Les vues photographiques en Figure 38, Figure 39 et Figure 40, page 54, présentent l'évolution du flat principal, au niveau du « marécage tordu) entre 2010 et 2016, permettant de juger de l'évolution environnementale du site.

Figure 38 : Situation du flat principal de CENTRAL-BIEF en 2010

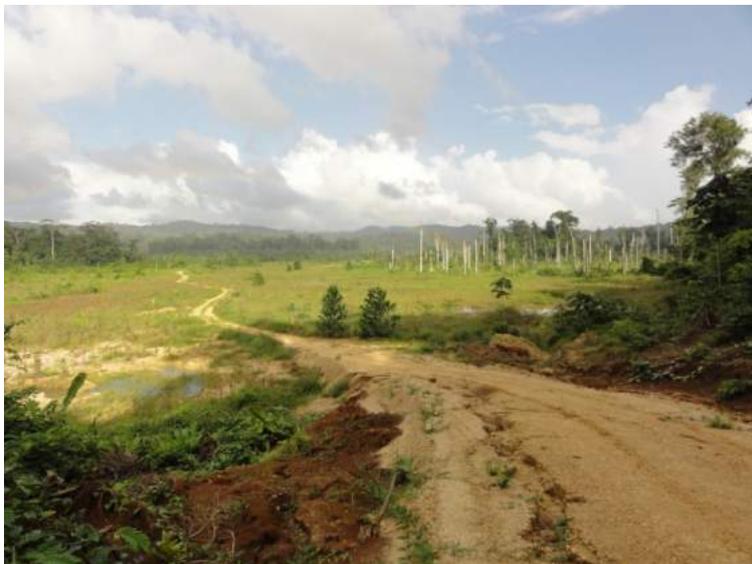
Figure 39 : Situation en 2012 après la réhabilitation et les premiers travaux de revégétalisation

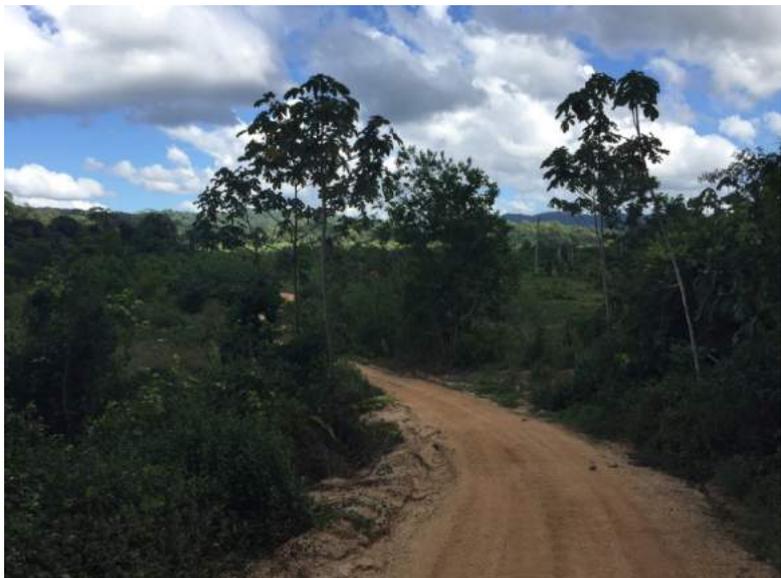
Figure 40 : Situation en novembre 2016 du même secteur

Malgré ces résultats apparents, qui pourraient laisser à penser que ces travaux de revégétalisation étaient un succès, il s'est cependant avéré, par la suite, que les techniques utilisées par le cabinet CAEX REHA n'étaient pas optimales.

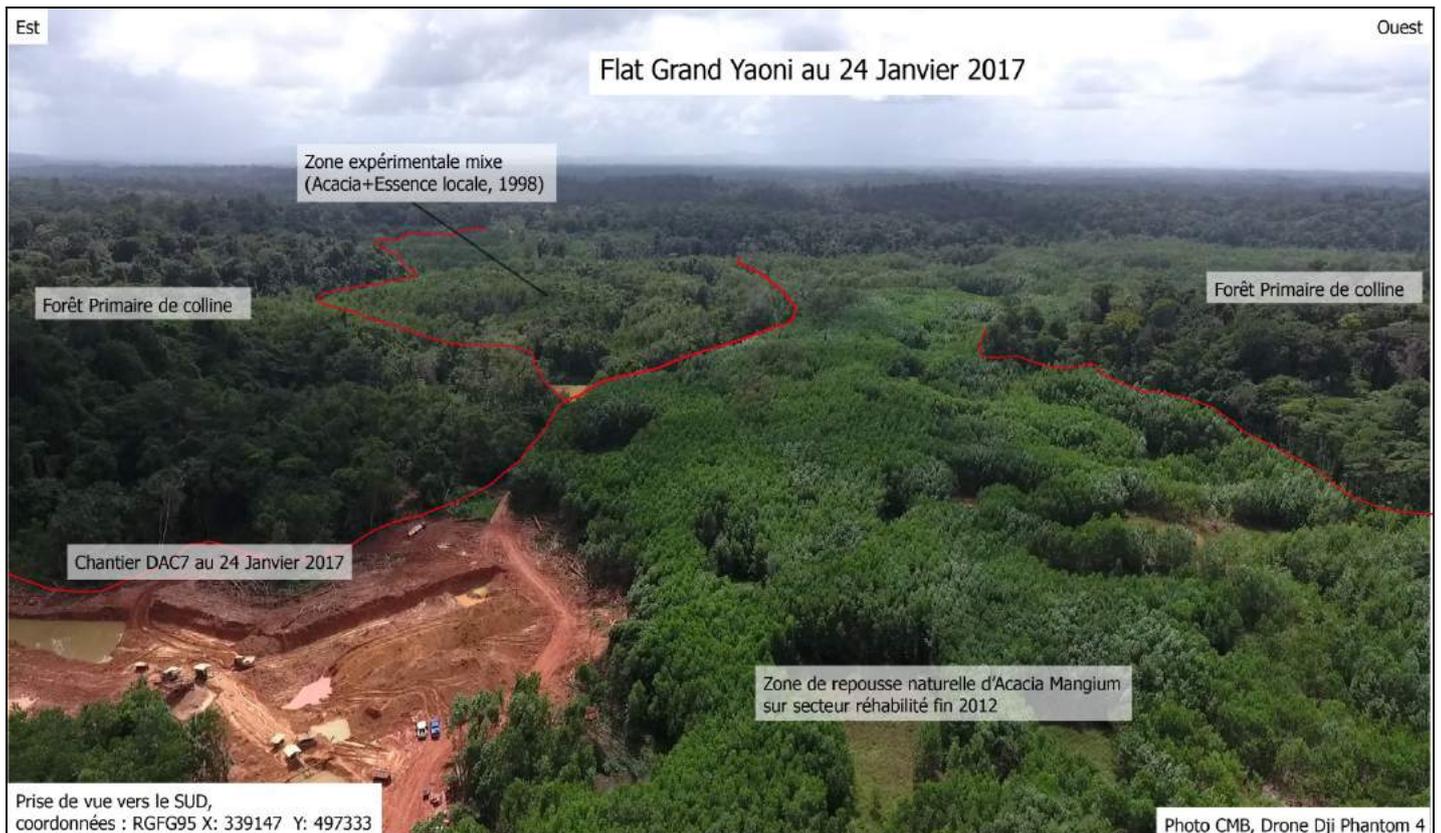
- La photographie en Figure 43, met en perspective la forêt primaire des collines avoisinant le flat, une des zones expérimentales plantée en 1998 (au fond, à gauche) et la zone de repousse naturelle d'*Acacia Mangium* sur un secteur réhabilité en 2012.

On constate l'ampleur et la hauteur atteinte par ces populations d'*Acacia Mangium* en seulement quelques années (un peu plus de trois ans).

Figure 43 : Etat de progression de l'*Acacia Mangium* dans le flat aval Grand Yaoni au 24 janvier 2017

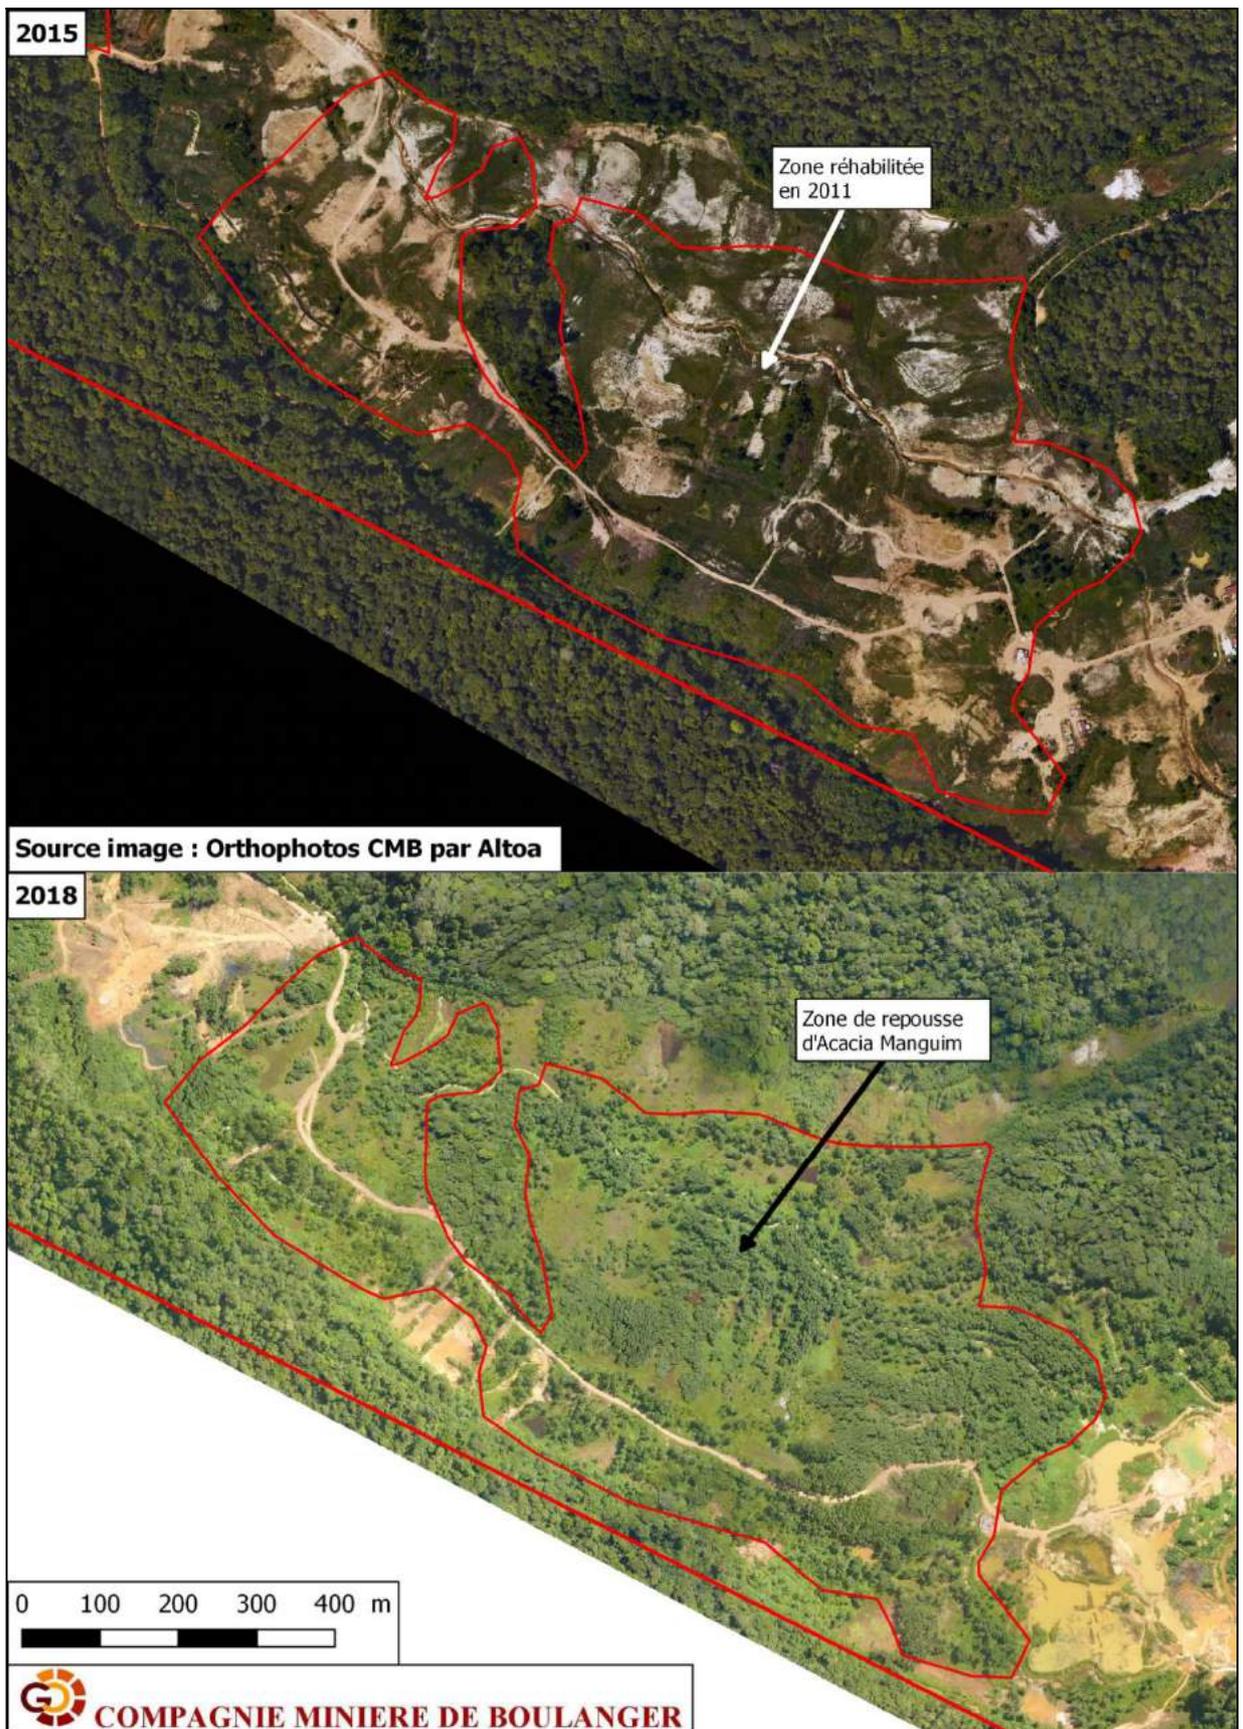
- Sur la photographie en Figure 44, page 58, on constate que, sur une zone réhabilitée et revégétalisée en 2012, cette espèce a pu se développer au détriment des essences plantées par CAEX GEO.
- Sur la photographie en Figure 45, page 59, la zone réhabilitée fin 2012 (mais non encore revégétalisée) qui était vierge de toute végétation en 2015, a été recolonisée par des *Acacia Mangium* atteignant en 2018 une hauteur de plus de 8 mètres.

Figure 44 : Etat de progression de l'Acacia Mangium dans le flat aval Grand Yaoni - Comparatif 2015/2018

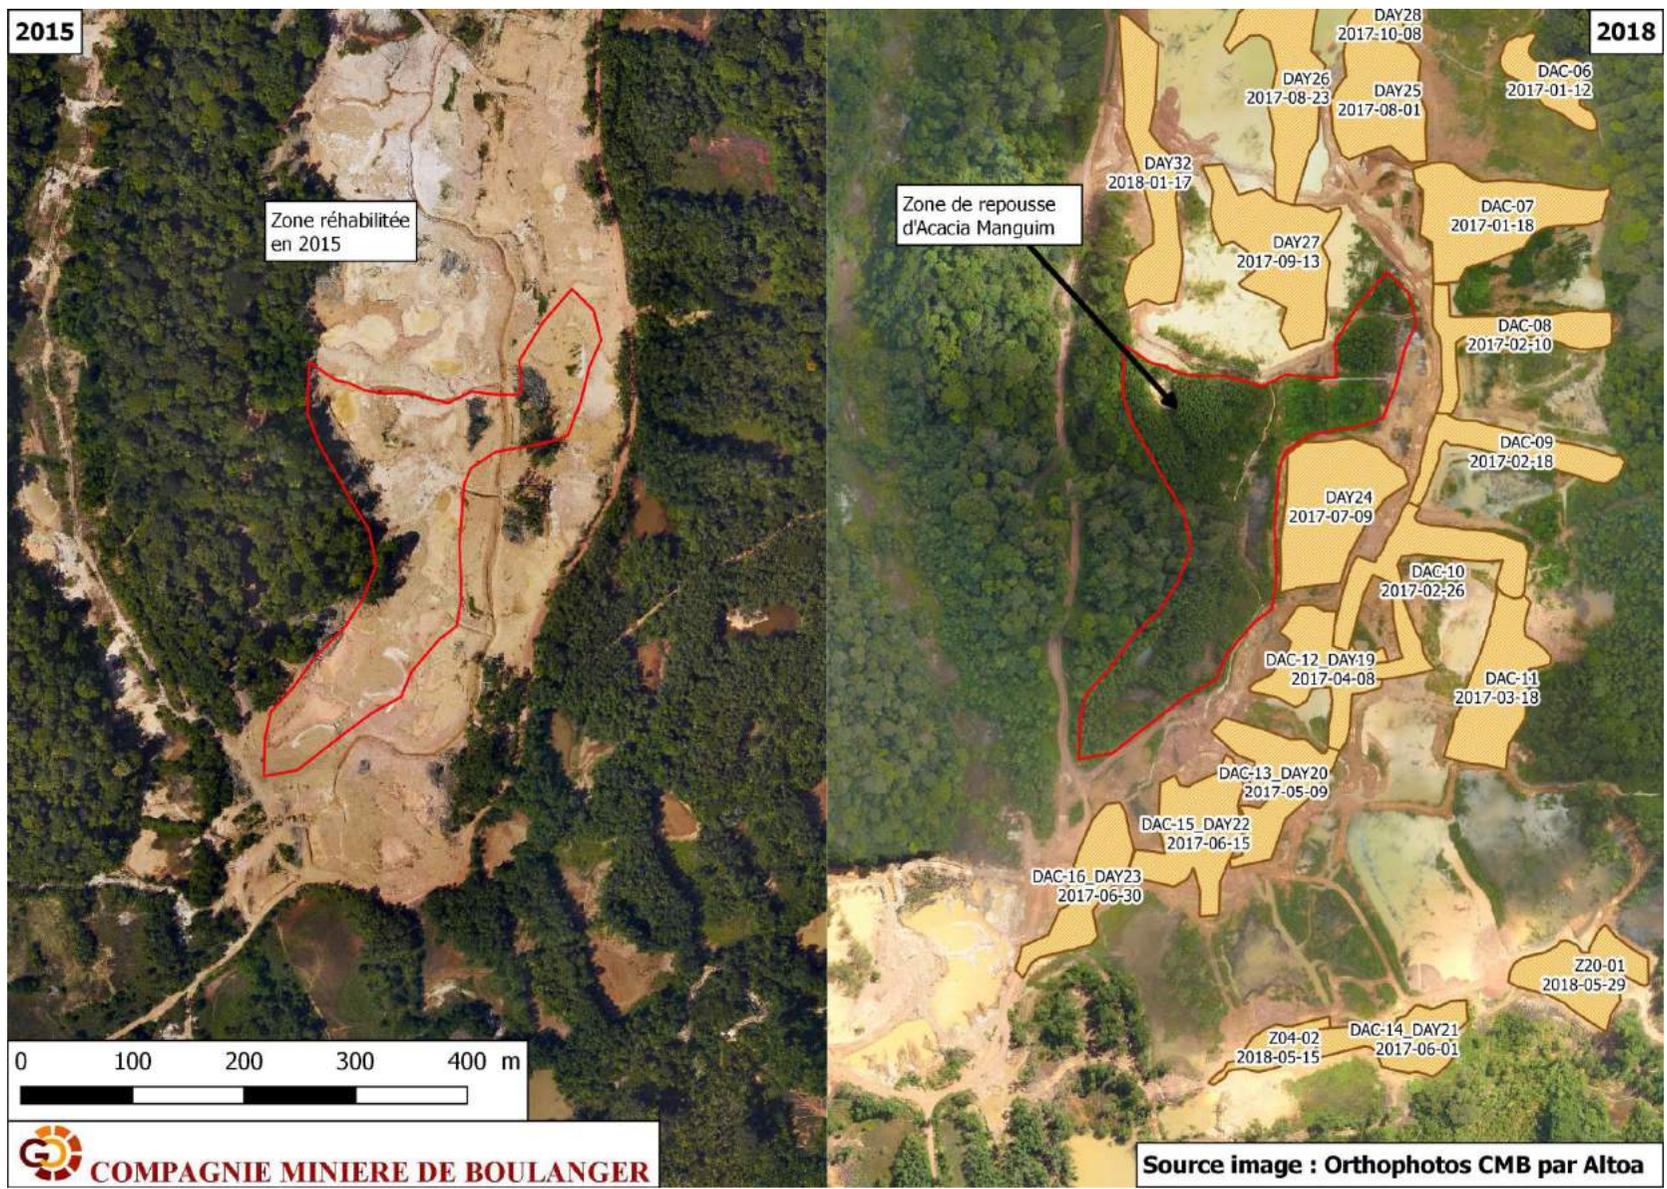
Sur cette même photographie, on peut voir les exploitations alluvionnaires qui ont été reprises en 2017 et 2018 (DAC 06 à DAC 28 en jaune) et qui ont conduit, de nouveau, à la déforestation de l'*Acacia Mangium* qui s'y était développé depuis 2015.

Figure 45 : Aperçu de la progression de l'Acacia Mangium dans le flat Grand Yaoni - Comparatif 2015/2018

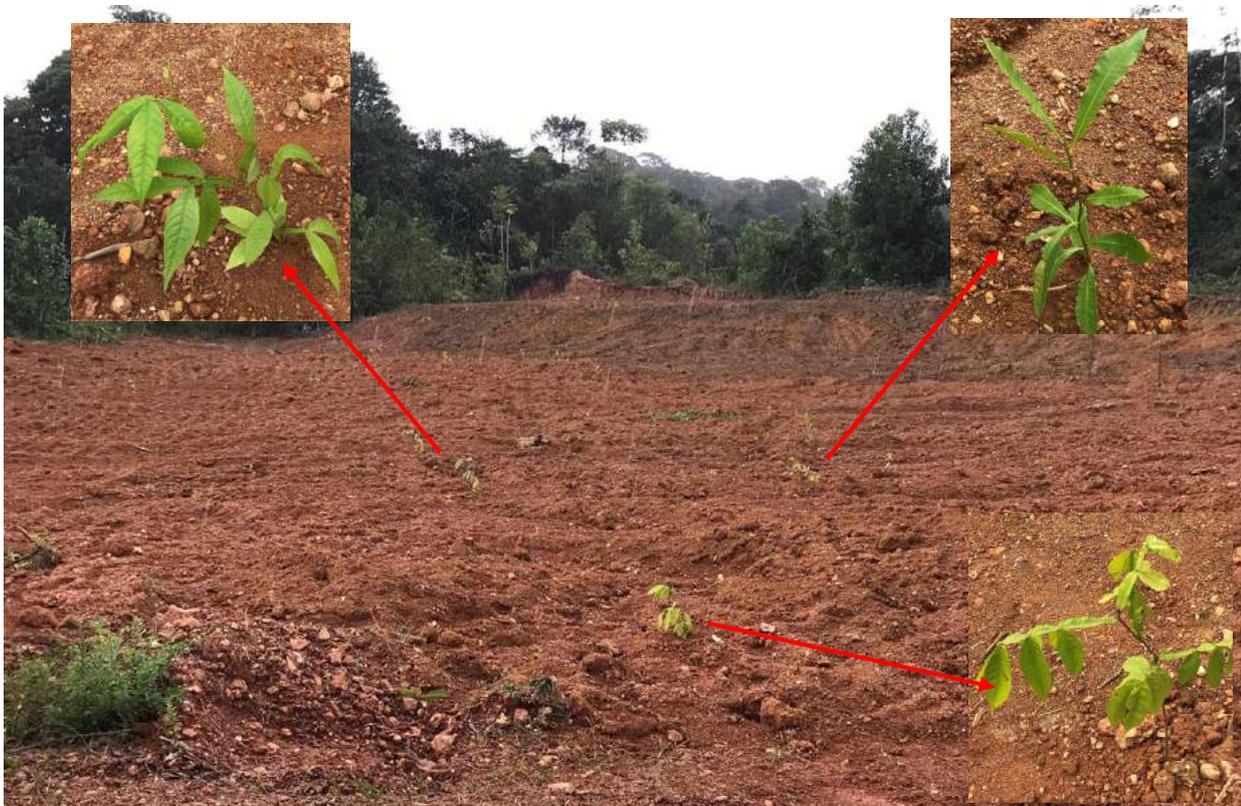
Figure 53 : Concession de CENTRAL-BIEF – Exemple de plantations effectuées sur le secteur CB10

Les parcelles N°19, 20 et 21 (cercle rouge sur la carte en Figure 56, ci-dessus) ont fini d'être réhabilitées fin 2019 et ont été revégétalisées en janvier 2020, pour 0,8 ha. La photographie présentée en Figure 53, page 67, présente l'état des plantations sur la parcelle N° 19 (parcelle CB 10 – Terrasse CARAPA) fin janvier 2020.

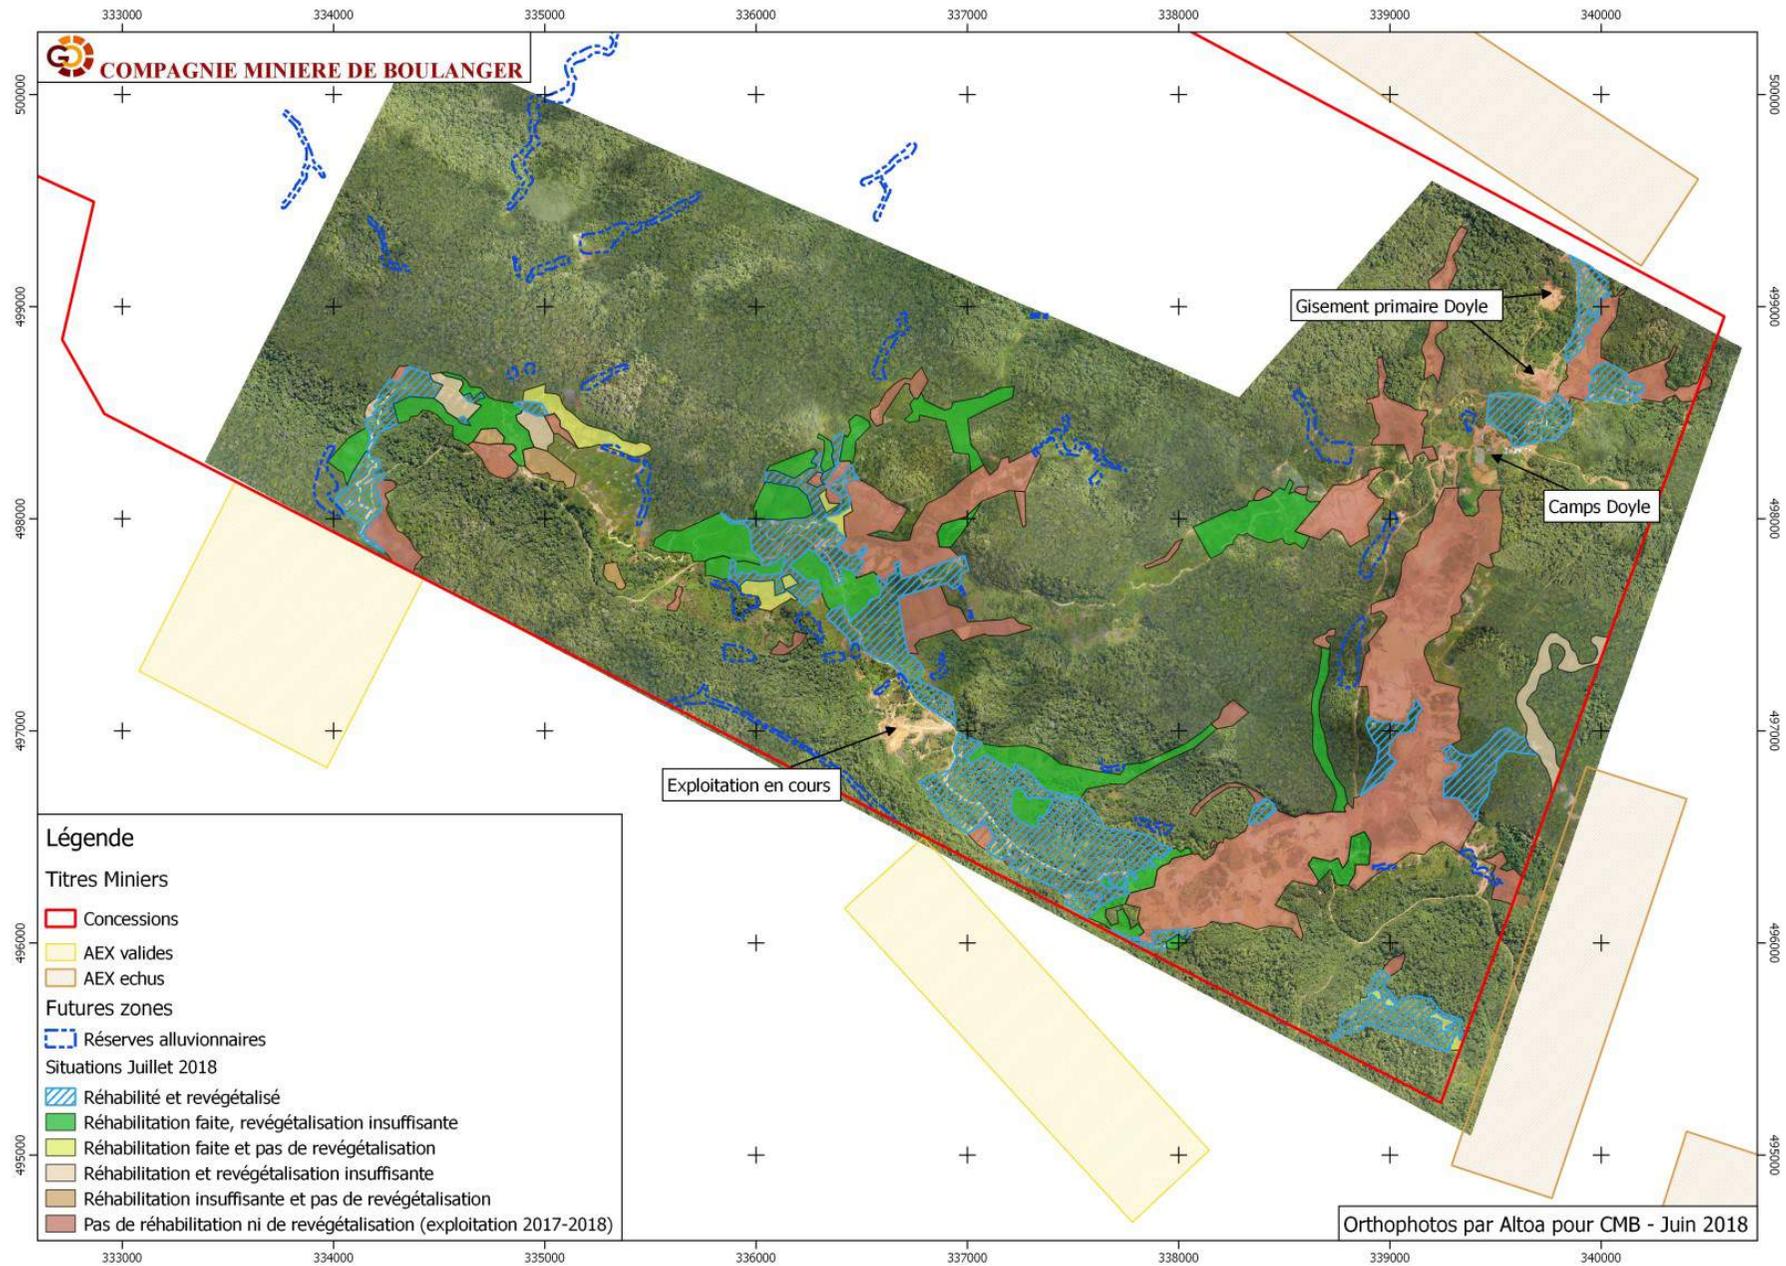
Conformément à la demande de la DGTM, en date du 18 avril 2018, une analyse plus fine des ortho-photos, notamment par comparaison entre les photographies des années 2015 et 2018, a amené à la définition d'un zonage qui différencie les surfaces, en fonction de leur degré de réhabilitation et/ou de re-végétalisation (cf. carte en Figure 54, page 69).

Figure 54 : Localisation des différentes zones de la concession de CENTRAL-BIEF - Prise de vue juin 2018

Elles sont figurées en marron clair sur la carte de la Figure 54, de la page 69 et représentent une superficie de 171 ha, soit la majorité des secteurs à réhabiliter.

Elles sont figurées en bistre et en vert clair sur la carte de la Figure 54, de la page 69 et représentent une superficie de 16 ha.

Elles sont figurées en marron clair, bistre et en vert moyen sur la carte de la Figure 54, de la page 69 et représentent une superficie de 183 ha.

Elles sont figurées en vert foncé et vert clair sur la carte de la Figure 54, de la page 69, et représentent une superficie de 85 ha.

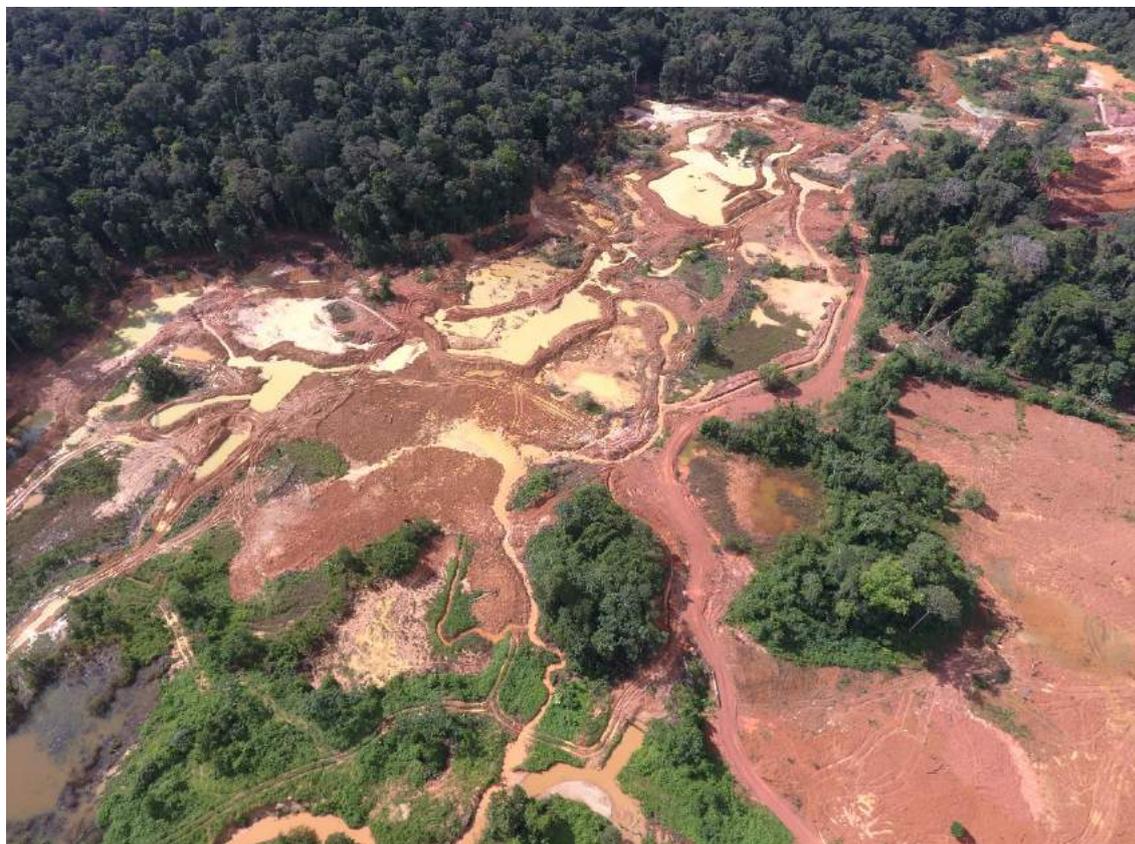
Figure 59 : Secteur « Flat CARAPA Aval » (FC) en mars 2020

Les photographies en Figure 59, ci-dessous, et en Figure 60, page 76, présentent l'aspect des secteurs « Flat CARAPA Aval » et « W5 / W6 / W7 » en début d'année 2020.

On constate la difficulté qu'il y aurait eu à vouloir maintenir un calendrier de réhabilitation / revégétalisation cohérent, et en adéquation avec l'Arrêté Préfectoral R03-2019-03-28-003 du 20 mars 2019 sur de tels secteurs qui ont été parmi les plus réexploités entre 2019 et 2020.

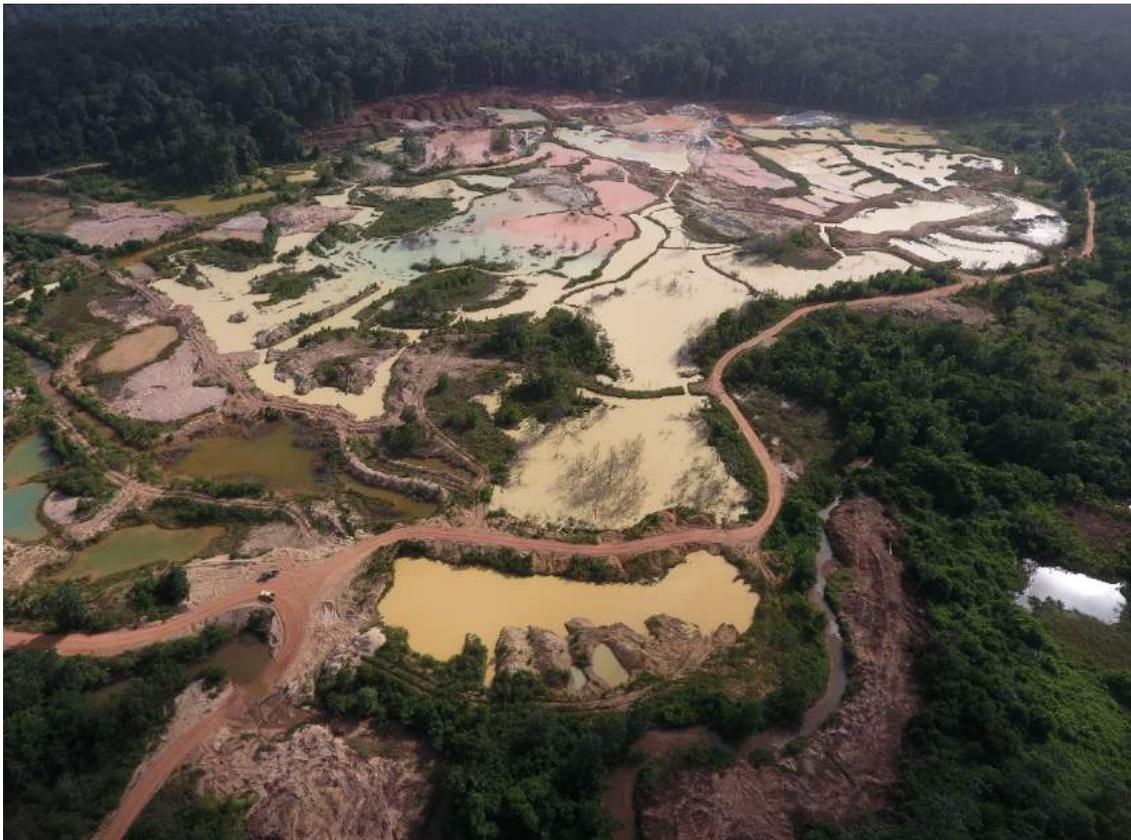
Figure 60 : Secteur W5 / W6 / W7 en février 2020

La comparaison de la Figure 60, page 76, avec les photographies présentées en Figure 62, Figure 63, Figure 64 et Figure 65, page 79 et suivantes permet de constater l'avancement des travaux de réhabilitation qui en février 2020, n'étaient pas encore démarrés alors qu'à fin janvier 2022, ils sont quasiment achevés.

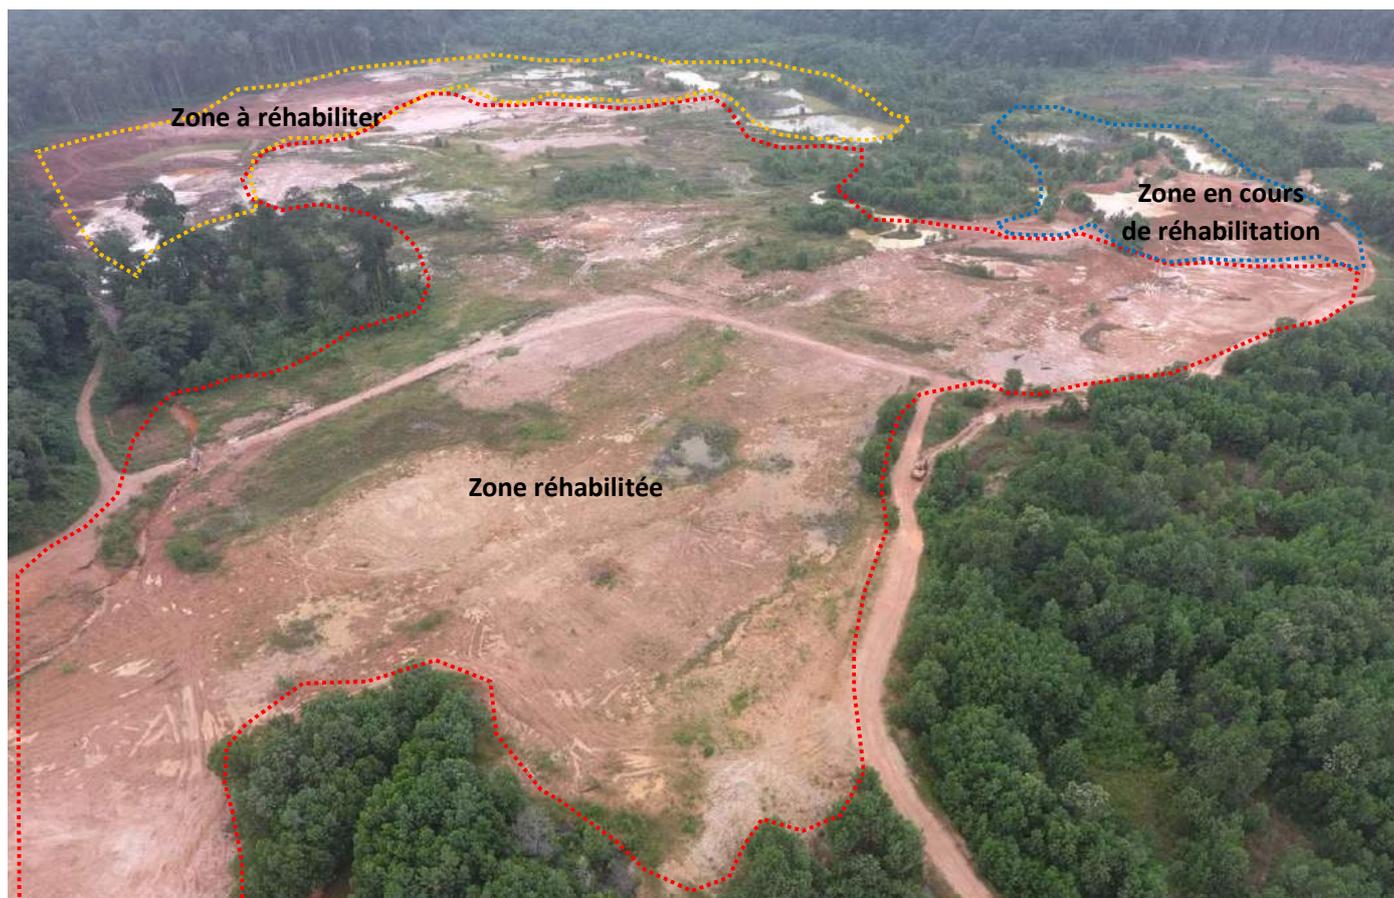
Les photographies en Figure 62, Figure 63, Figure 64, Figure 65, Figure 66, Figure 67, Figure 68, Figure 69, Figure 70 et Figure 71, ci-dessous et dans les pages suivantes, présentent l'état des travaux de réhabilitation à fin janvier 2021.

Figure 62 : Secteur W4 à W7 – Vue générale – Prise de vue du 05/02/2021

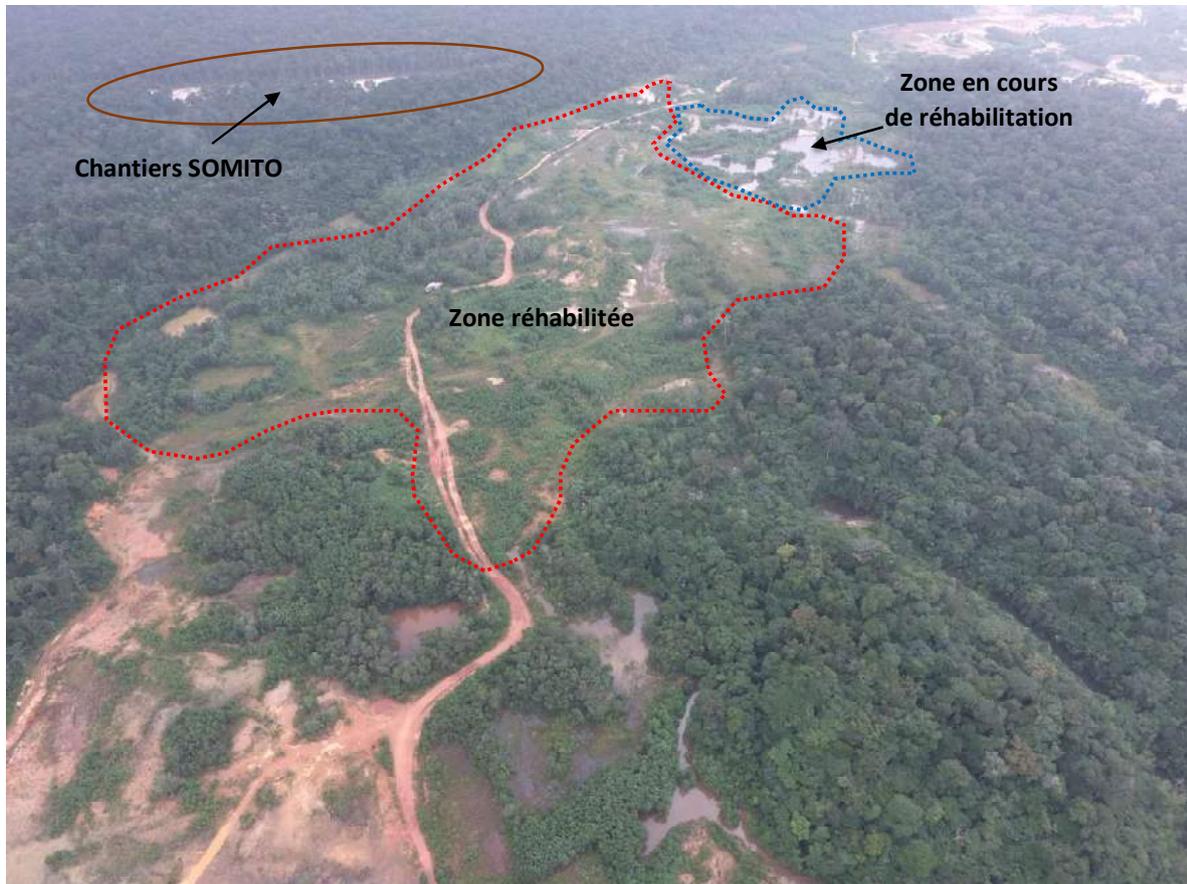
Figure 66 : Secteur Z 21 / Z 22 – Vue générale – Prise de vue du 05/02/2021

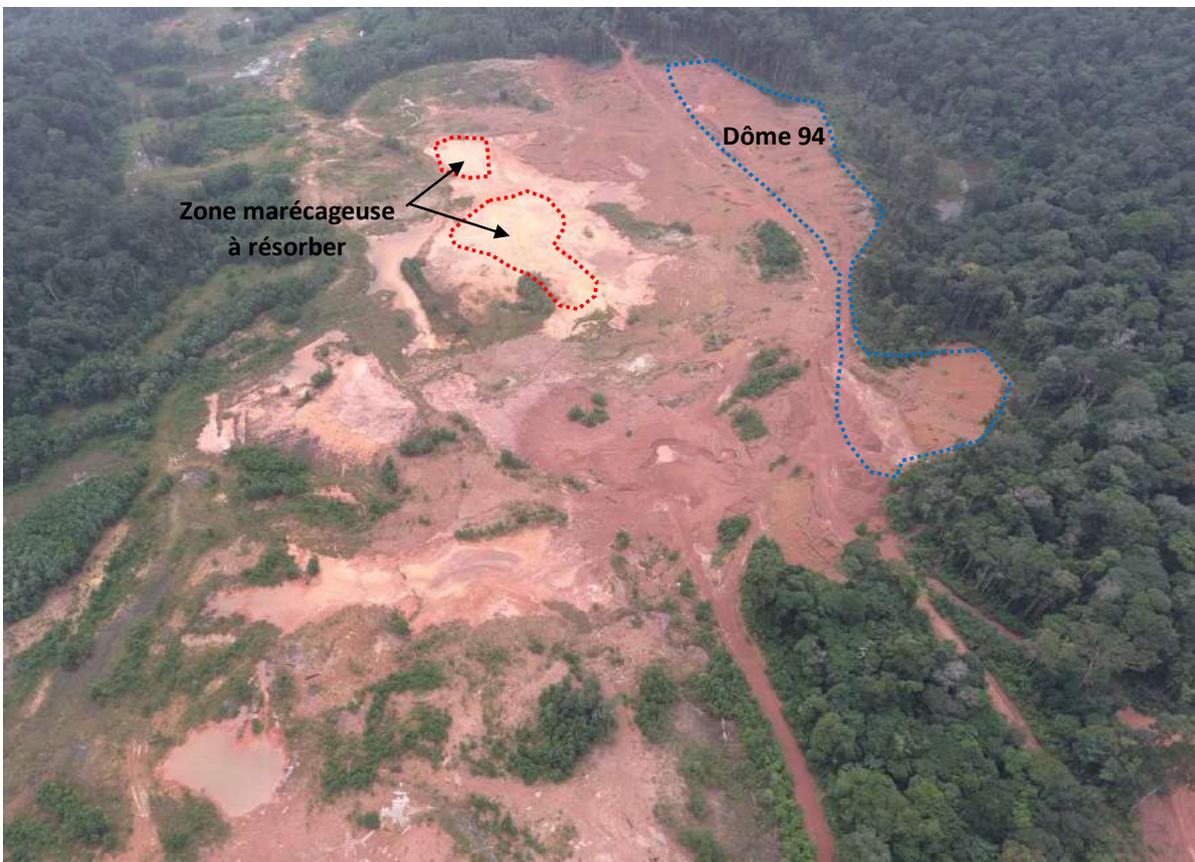
Il est à signaler, que les finitions qui étaient programmées à la faveur de la saison sèche 2020, sur le secteur CB 17, n'ont pu être finalisées comme nous l'envisagions en raison d'une persistance d'une zone « marécageuse » au centre de ce secteur entretenue par des conditions météorologiques défavorables.

Figure 68 : Zone CB 17 - Sud du camp DOYLE – Secteur Sud – Prise de vue du 05/02/2021

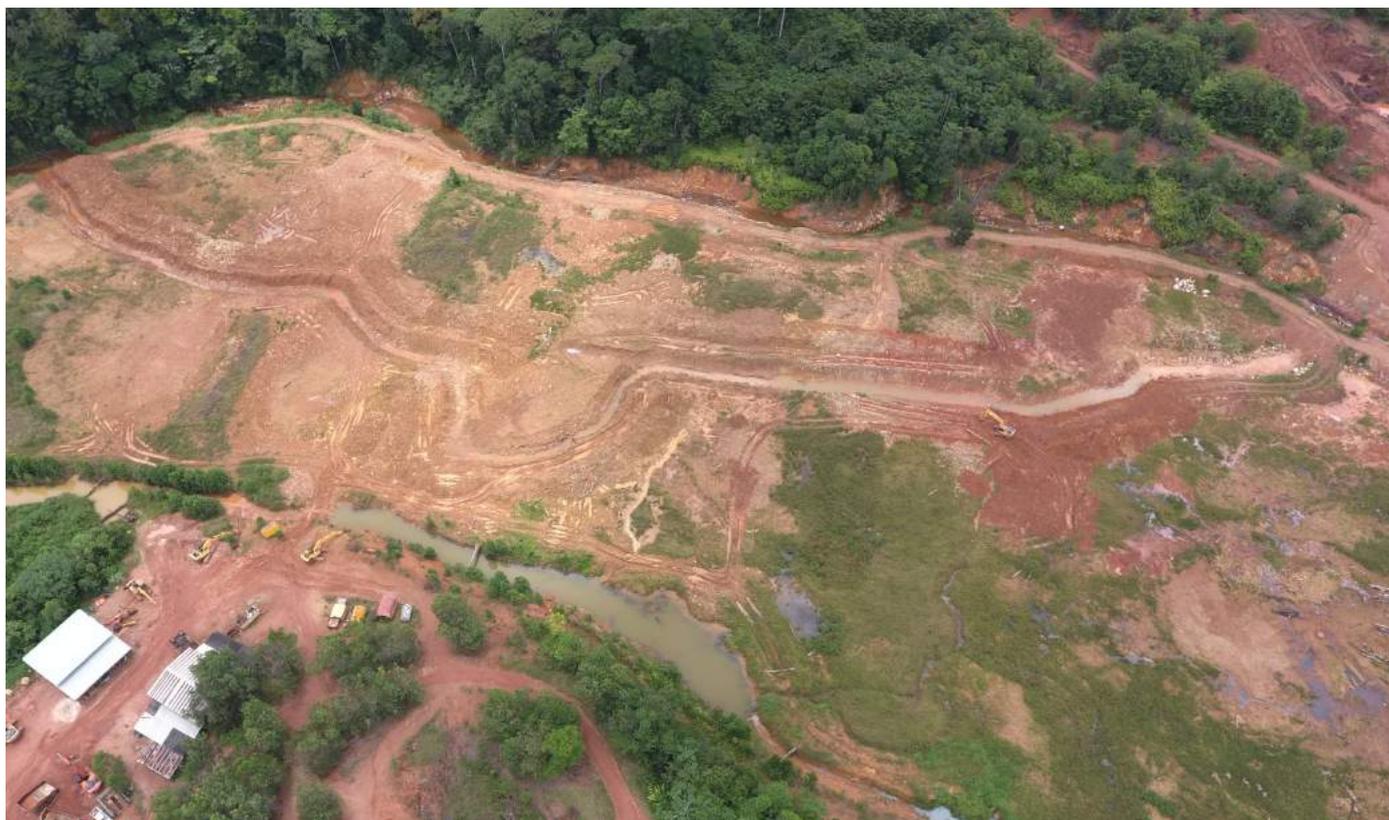
Figure 69 : Zone Z 19 - Nord du camp DOYLE – Prise de vue du 07/09/2021

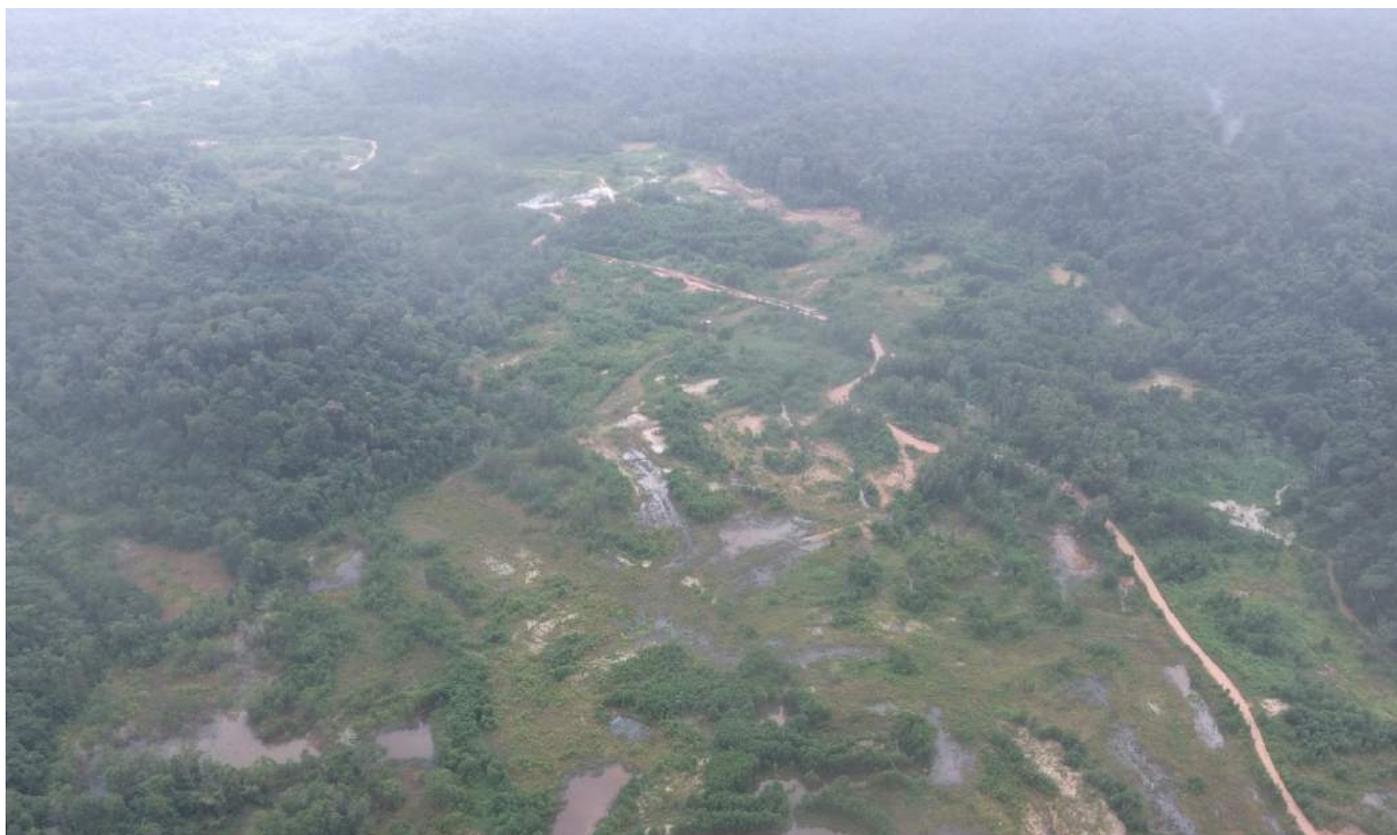
Figure 70 : Secteur Sud concession (hors renouvellement) – Prise de vue du 05/02/2021
