COMPAGNIE MINIERE DE BOULANGER

MÉMOIRE DE FIN DE TRAVAUX Version 3

CONCESSION « CENTRAL BIEF » N°01/1908
COMMUNE DE ROURA (973)

15 octobre 2021

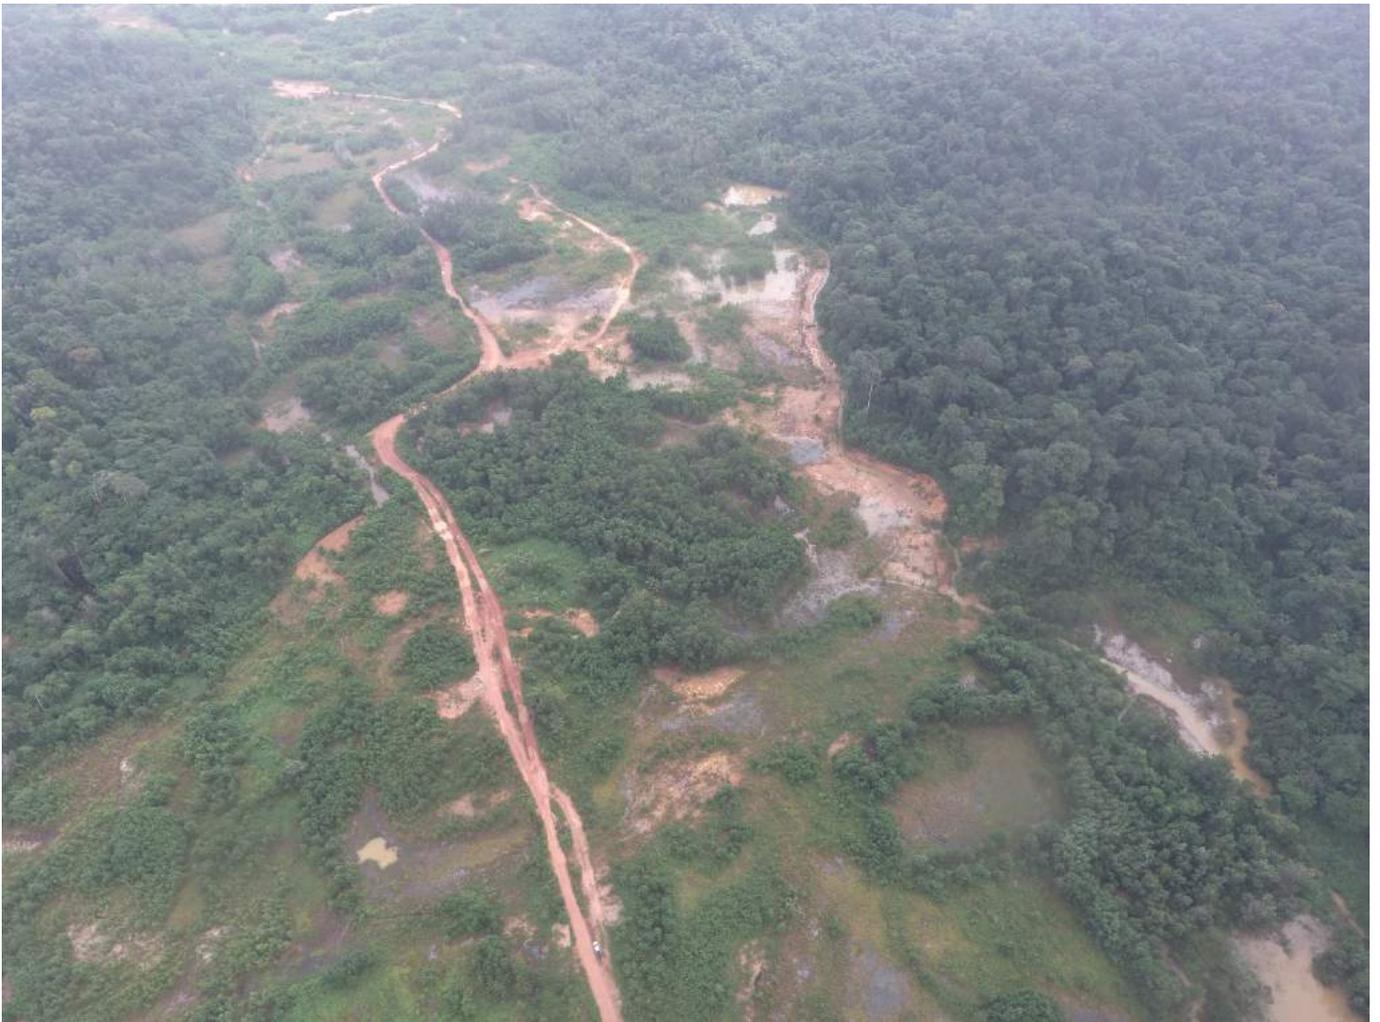
Les photographies en Figure 62, Figure 63, Figure 64, Figure 65, Figure 66, Figure 67, Figure 68, Figure 69, Figure 70 et Figure 71, ci-dessous et dans les pages suivantes, présentent l'état des travaux de réhabilitation à fin janvier 2021.

Figure 71 : Secteur Sud concession (hors renouvellement) – Prise de vue du 05/02/2021

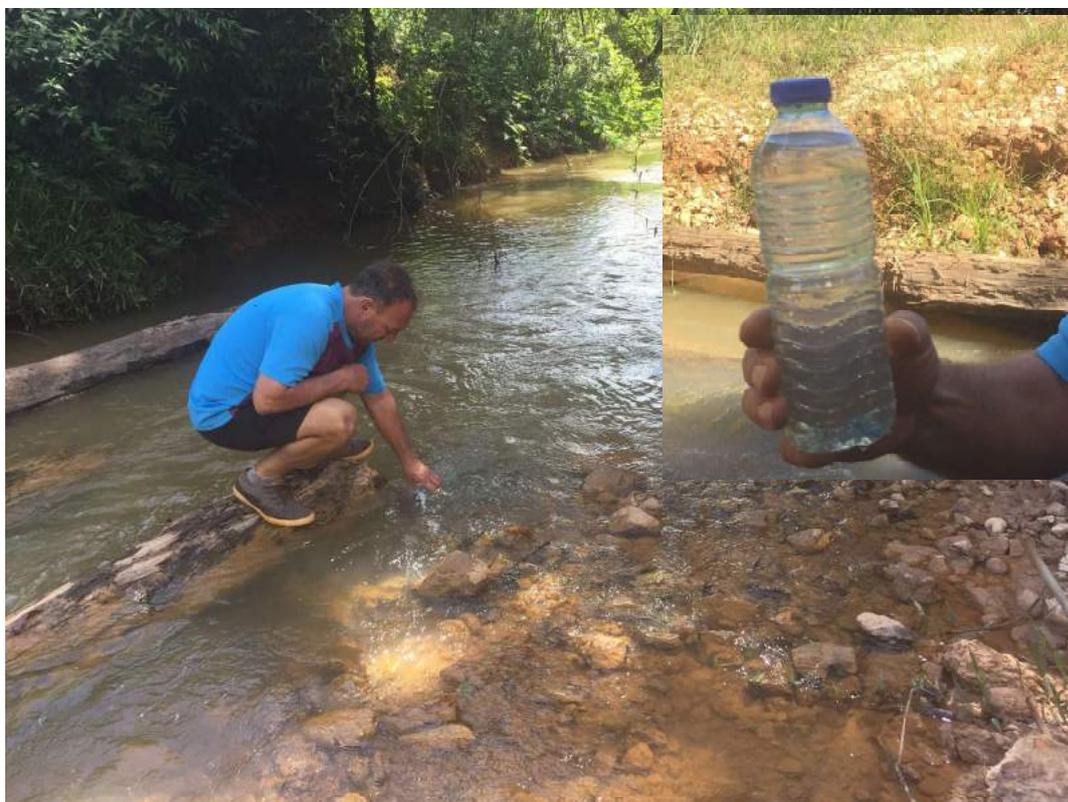
Des relevés bi-journalier (en début de matinée et en fin d'après-midi) de la turbidité de l'eau dans la crique Grand YAONI, sont donc réalisés, en amont, en aval proche des chantiers en exploitation et aval lointain (presque en sortie de concession) afin de vérifier l'absence d'impact (ou le faible impact) de notre activité sur les cours d'eaux environnants (cf. Figure 85).

Figure 85 : Concession de CENTRAL BIEF – Prélèvement dans la crique Grand YAONI en aval des sites d'exploitation

En l'absence de pluies, une augmentation de la turbidité, en aval des sites en exploitation, pourrait être interprétée comme pouvant résulter d'une fuite dans une digue ou d'un renard latéral non relevé lors de l'inspection des digues ou des survols de drones.
