# COMPAGNIE MINIERE DE BOULANGER

## MÉMOIRE DE FIN DE TRAVAUX

CONCESSION « BOULANGER » N°01/1889  
COMMUNE DE ROURA (973)

9 novembre 2021

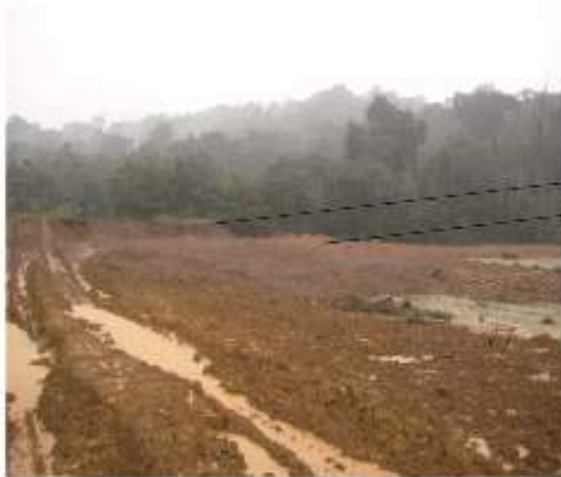
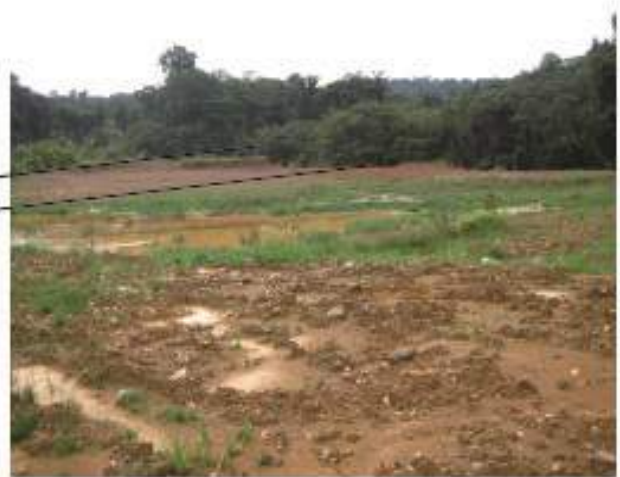
Zone des bassins orphelin en avril 2010, comparée à juillet 2010 | assèchement, et repousse de cypéracées, forte réduction des zones à replanter, présence de boue non propices aux plantations.

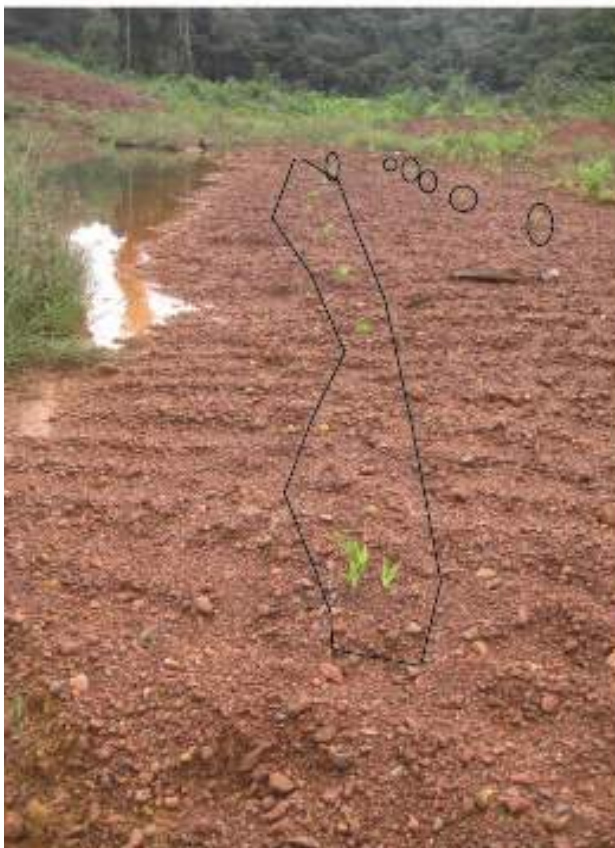
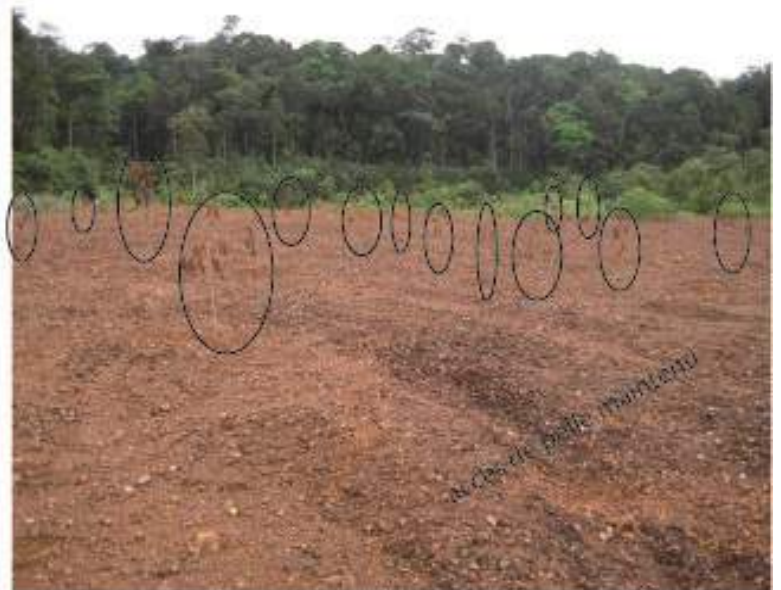
**Figure 32 - : Concessions BOULANGER – Zone sud – Avancement des travaux au 01/07/2010**

Plantation récente des carapas, défoliés, bourgeons en formation sous 3 semaine

Plantation de petits pieds de Wassai en bord d'eau -zone carbet

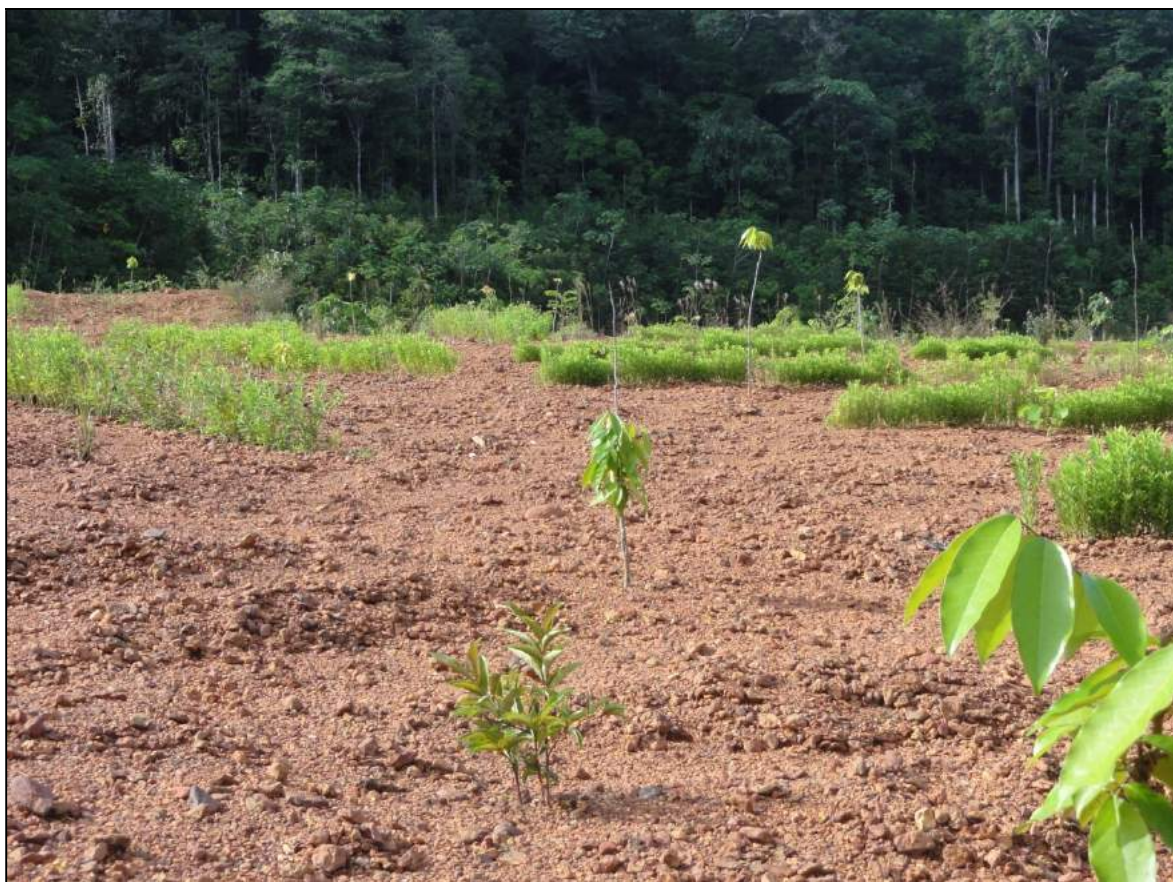
**Figure 34 : Aperçu des plantations CAEX REAH en octobre 2010, sur la concession BOULANGER (Zone sud)**

Malgré les espoirs formulés à l'issue de ces travaux de revégétalisation, sur les perspectives de réussite (cf. « Rapport de suivi de travaux et recollement », CAEX du 08/01/2012 en Annexe 4), cette revégétalisation n'aura pas, au final, les résultats escomptés. Comme on peut le constater sur la photographie de la Figure 35 de la page 43. Six ans après la réalisation des travaux de réhabilitation et de revégétalisation, il y a plus d'herbacées et de recru naturel que de végétation issue des plantations effectuées par CAEX en 2010.

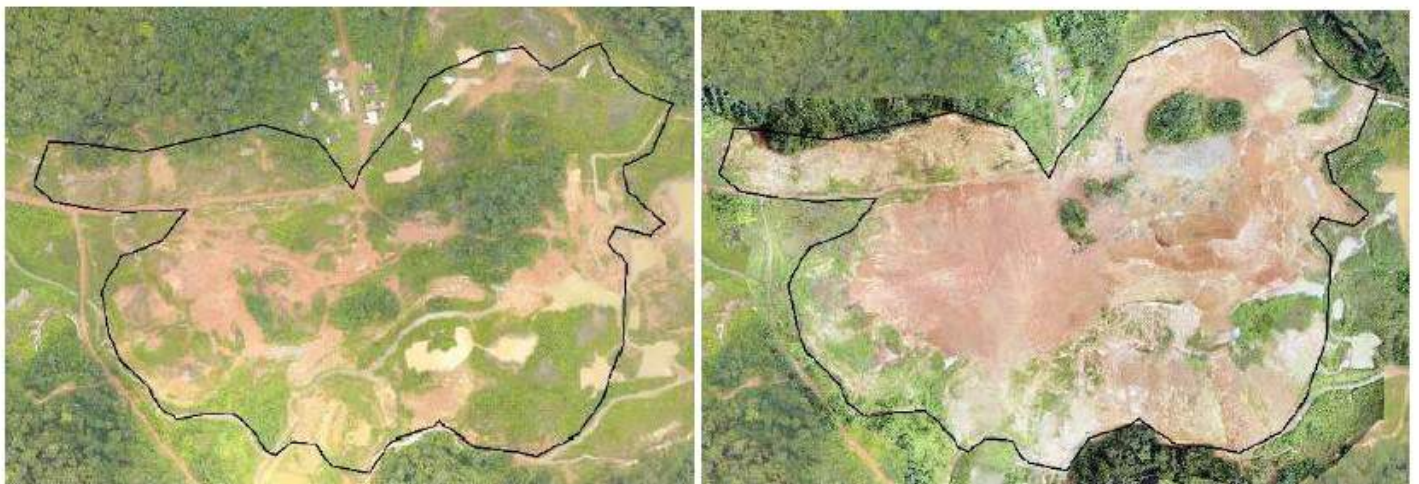
**Figure 51 : Projet « VALEECO » - Zone nord – Ortho mosaïque avant et après la réhabilitation**

Cette première phase de travaux de réhabilitation démarrée le 29 juillet 2020, à la fin de la saison des pluies, s’est achevée en mars 2021. Les travaux de l’année 2020-2021 ont permis de réhabiliter 22 ha (cf. Figure 51, ci-après).

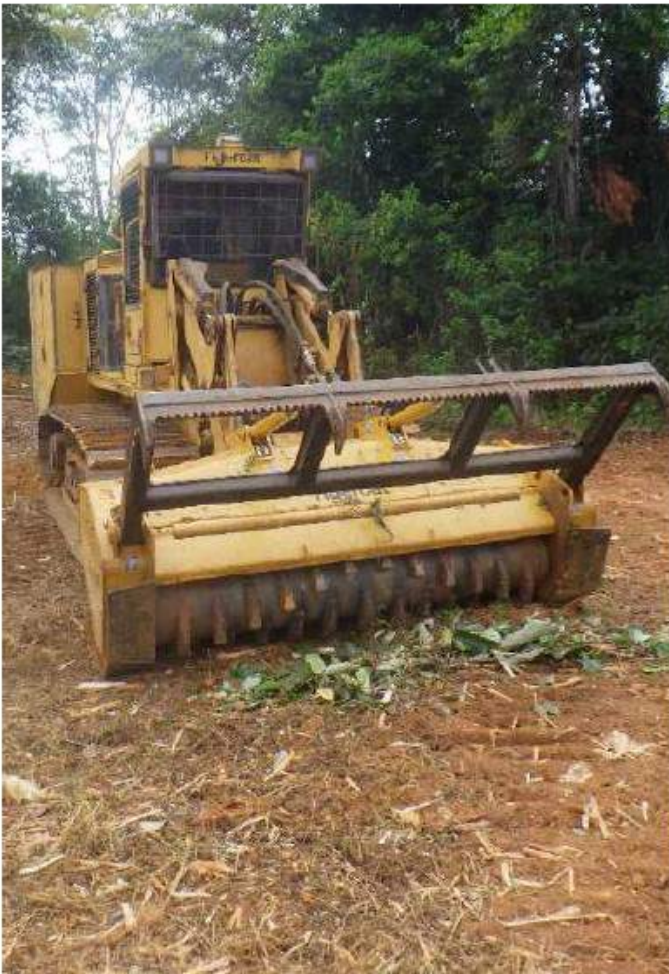
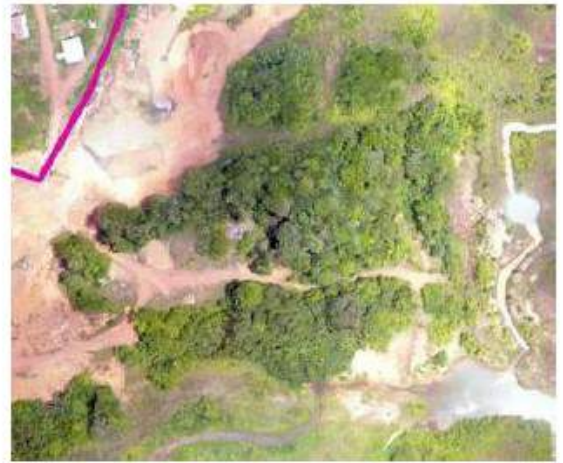
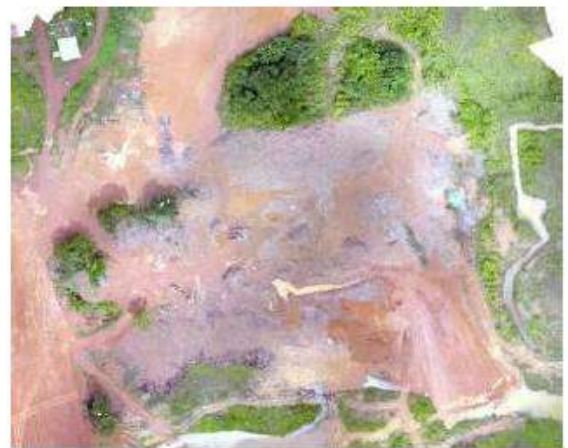
**Figure 54 : Projet « VALEECO » - Broyeur forestier et localisation de l'ilot avant et après broyage de la végétation présente sur celui-ci**

Afin de pouvoir maintenir la modalité broyage, il a été décidé d'utiliser la matière végétale d'un îlot dont la terre devait être récupérée pour permettre les travaux de réhabilitation (Cf. Figure 54 page 67)

Le broyage a été réalisé au mois de septembre 2020 à l'aide d'un broyeur forestier (Cf. Figure 54 page 67). Le mulch a été stocké en bordure de parcelle afin de réaliser les travaux de réhabilitation puis épandu sur la zone prévisionnelle de plantation à l'aide de pelles mécaniques au mois de décembre 2020.

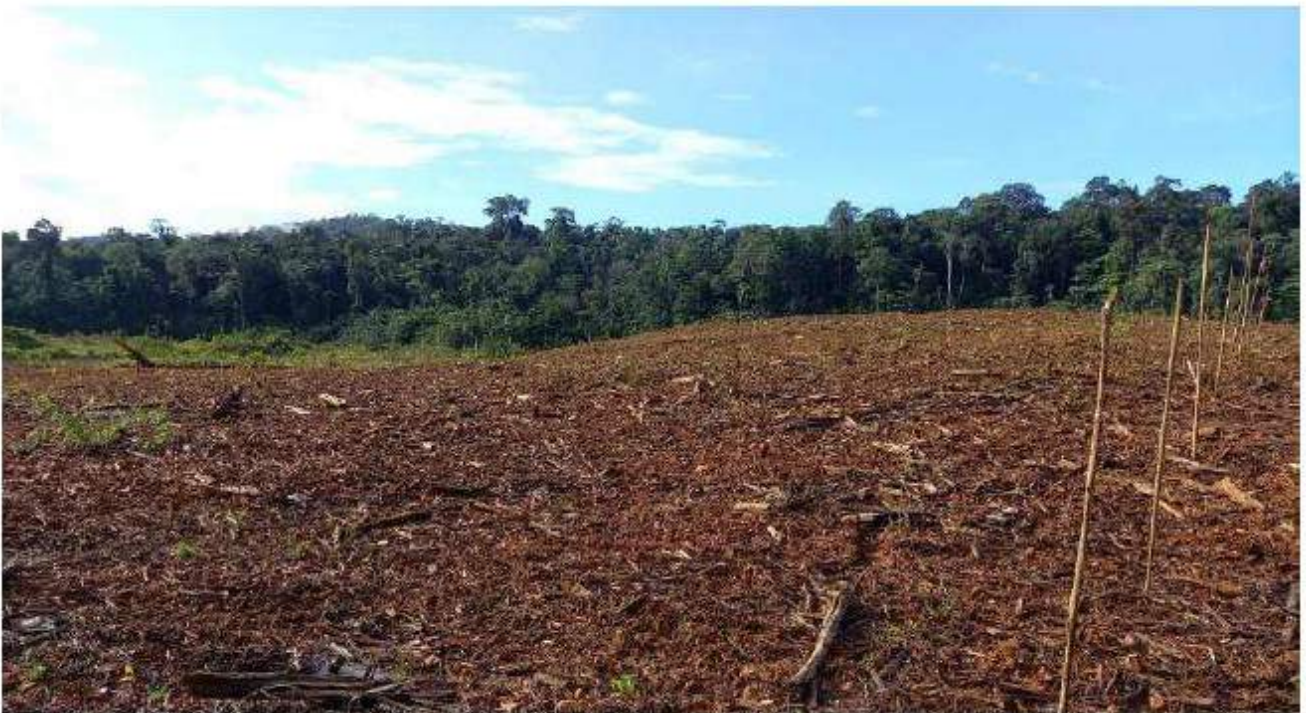
**Figure 55 : Projet « VALEECO » - Mulch régalé sur la parcelle concernée**

L'épaisseur de la couche de résidus varie entre 20 et 40 cm et permet de recouvrir une parcelle d'1 ha. Le résultat obtenu est un « tapis » de matière organique répondant aux fonctionnalités de mulch protecteur du sol et d'apports en éléments minéraux issues de la décomposition progressive de cette matière organique au sol (Cf. Figure 55, page 67).
